Prüfung von 2.266 Armaturen in verschiedenen Wassernetzen

Aufgabenstellung

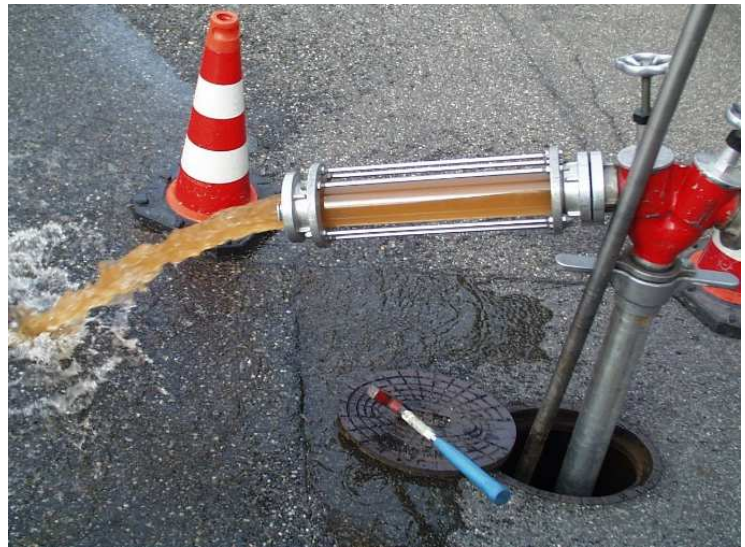
Abbildung 1: Funktionsprüfung an Hydrant

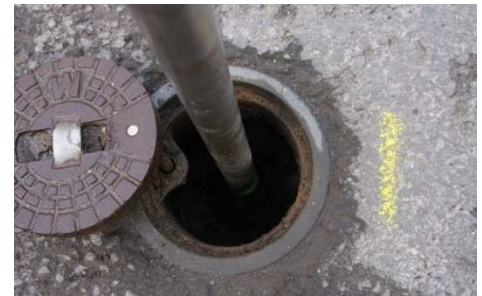
Abbildung 2: Schieber geprüft

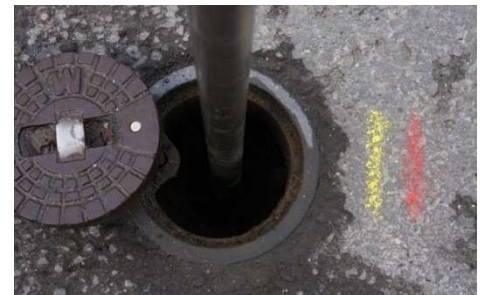
Abbildung 3: Schieber funktioniert nicht

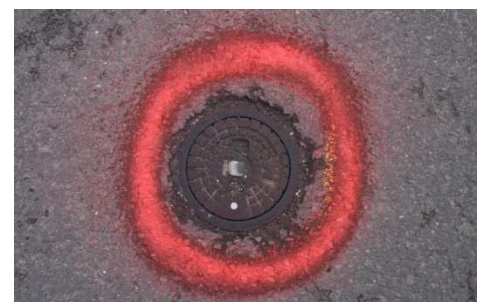
Abbildung 4: Schieber defekt
