Wirksamkeit des Comprex®-Verfahrens in der Praxis Beispiel Rohrbündelwärmetauscher

Die Lösung: Reinigung des Wärmeübertragers mit dem Comprex®-Verfahren

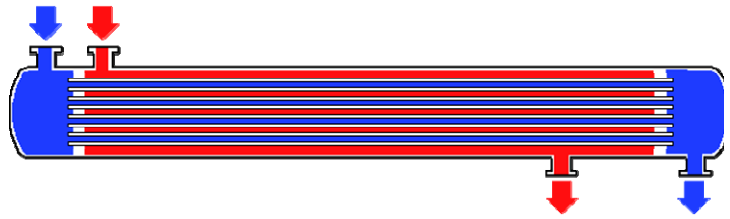
Abbildung 1: Prinzipskizze eines Rohrbündelwärmeübertragers [1]

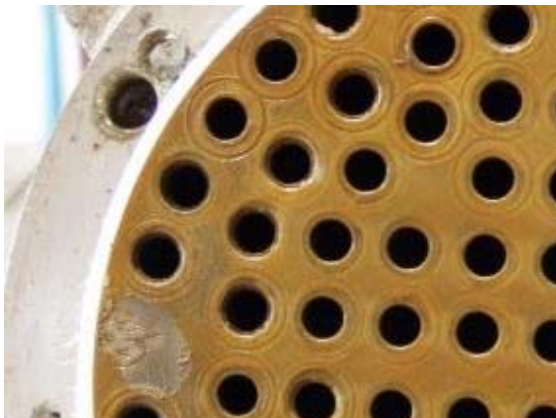
Abbildung 2: Zustand des Wärmeübertragers
vor der Comprex®-Reinigung

- rein mechanisches Reinigungsverfahren unter gezieltem Einsatz von Luft und Wasser
- keine Demontage notwendig
- lediglich Adapteranschlüsse für Ein- und Ausgang erforderlich
- kurze Reinigungsdauer und kurze Stillstandszeiten
- geringer Wasserbedarf

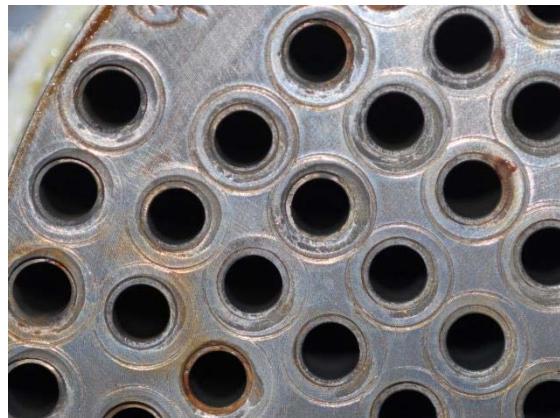
- visuelle Prüfung:
 - Ablagerungen wurden mobilisiert und ausgetragen
 - metallische Oberfläche wieder sichtbar

Abbildung 3: Zustand des Wärmeübertragers
nach der Comprex®-Reinigung

- Prüfung nach Wiedereinbetriebnahme:
 - Steigerung der Wärmeübertragungsleistung
 - verringerter Energiebedarf
- Ergebnis:
 - gesteigerte Produktionskapazität
 - höhere Betriebssicherheit
