Referenzprojekt  
**Emulsionsleitung  
Maschinenpark**

## Reinigung einer Rohrleitung für Kühlschmierstoffe (KSS)

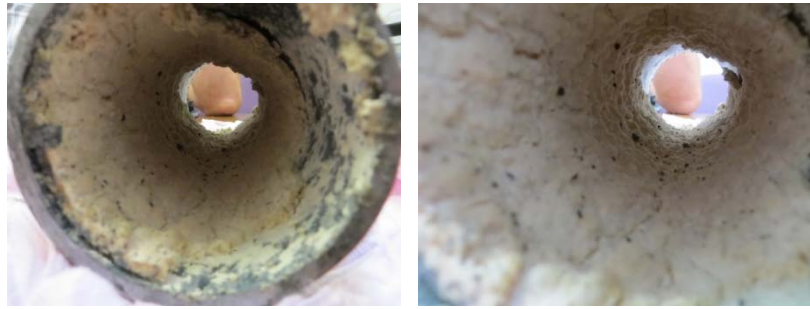
Abbildung 1: ursprünglicher Zustand der Rohrleitung mit Ablagerungen

- KSS-Versorgungsleitung für Maschinenpark
- technische Daten: Länge ca. 1200 m, Nennweite DN 50, Betriebsdruck ca. 5 bar
- starke Ablagerungen im Rohrleitungssystem
- Hydraulik, Energieeffizienz, Produktionssicherheit und Hygiene sind beeinträchtigt
- regelmäßige Instandhaltungsmaßnahmen bei Maschinenstillstand erforderlich
- konventionelle Entfernung der Ablagerungen mit hohem Aufwand verbunden

- rein mechanisches Reinigungsverfahren unter gezieltem Einsatz von Luft und Wasser
- keine Demontage notwendig
- lediglich Adapteranschlüsse für Ein- und Ausgang erforderlich
- kurze Reinigungsdauer und kurze Stillstandszeiten
- geringer Wasserbedarf
- Zeitaufwand ca. 8 Stunden mit 2 Technikern

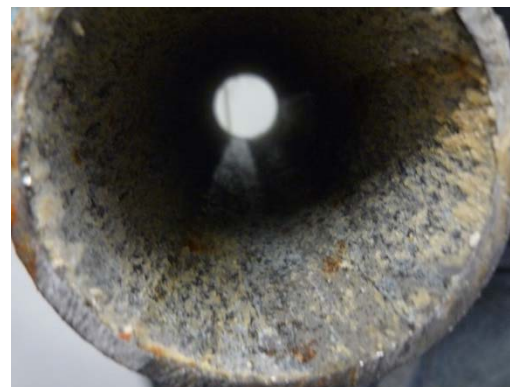
- Ablagerungen wurden mobilisiert und ausgetragen
- metallische Oberfläche wieder sichtbar
- Steigerung der Durchflussmenge
- höhere Produktionssicherheit
- verringerter Energiebedarf für die Pumpen
- Verbesserung der Hygiene

Abbildung 3: Zustand der KSS-Leitung nach der Comprex®-Reinigung
