## Reinigung eines komplexen Kühlsystems in einem Motorenwerk

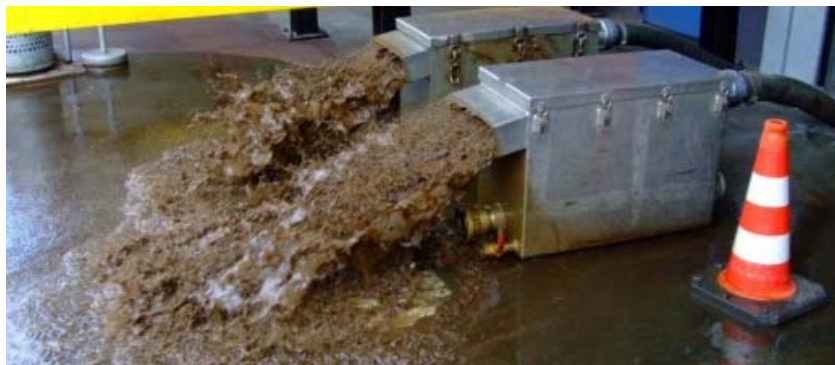
Abbildung 1: Ausspeisestelle mit Spülboxen

- Zugang zum System über Adapteranschlüsse
- Ausspeisung über Spülboxen (Abbildung 1)
- Reinigen der Rohrleitungen sowie größerer Wärmeübertrager (Anschlüsse  $\geq$  DN 80) mittels großer Comprex®-Einheiten (Abbildung 2)
- Reinigen der kleineren Wärmeübertrager inklusive Vor- und Rücklaufleitungen mittels spezieller mobiler Comprex®-Einheiten (Abbildung 3)
- Spülbox mit integrierter Auffangvorrichtung für Grobpartikel (Abbildung 4)
- 4 bis 5 Techniker/Ingenieure vor Ort
- 51 Schichten an 8 Wochenenden

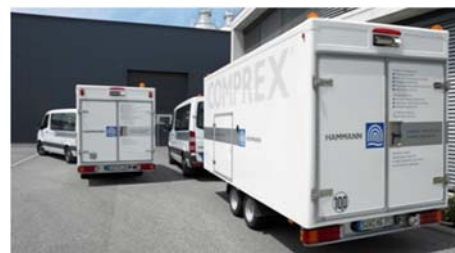
Abbildung 2: große Comprex®-Einheiten

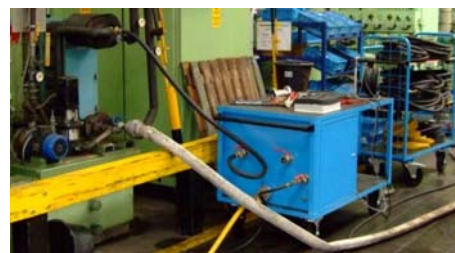
Abbildung 3: Reinigen eines Plattenwärmeübertragers mit mobiler Comprex®-Einheit

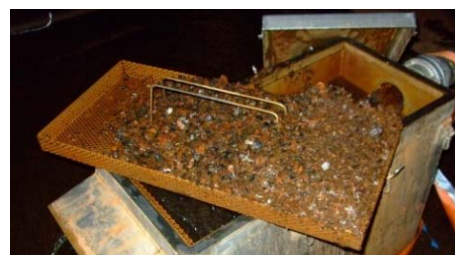
Abbildung 4: ausgetragene Ablagerungen in Spülbox

- Ablagerungen aus Rohrleitungen und Wärmetauschern mobilisiert und ausgetragen (Abbildung 4, Abbildung 5)
- erhöhte Leistungsfähigkeit
- verbesserte Betriebssicherheit
- Funktion von Regelarmaturen wiederhergestellt
- funktionierende Wasserkonditionierung
- effizienter Betrieb

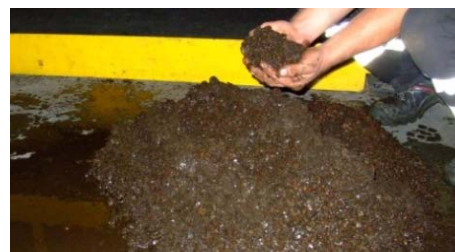
Abbildung 5: ausgetragene Ablagerungen im Detail
