Reinigung industrieller Kältemaschinen am Beispiel Automobilwerk und Papierfabrik

Aufgabenstellung

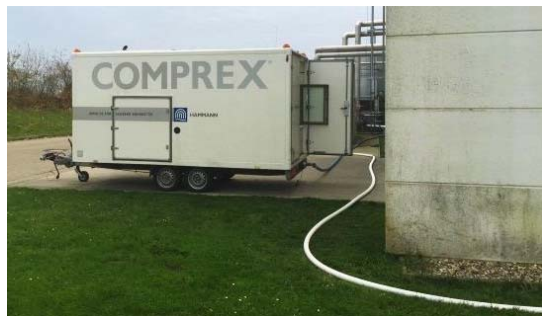
Abbildung 1: Technischeinheit (Symbolbild)

- Reinigung: ½ Tag inkl. Rüstzeit pro Wärmeübertrager
- Erfolgskontrolle durch Anlagenkennlinie bzw. Temperaturmessungen vor und nach der Reinigung
- 4 Kältemaschinen auf 18 m Höhe, Comprex®-Einheit vor dem Gebäude
- 2 Techniker/Ingenieure, 1 Technischeinheit
- 2 Wärmeübertrager am Tag

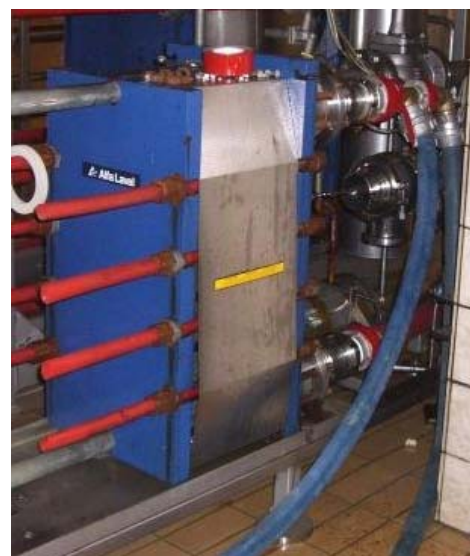
Abbildung 2: gedichteter / geschraubter Plattenwärmeübertrager (Symbolbild)

- Reinigung gedichteter / geschraubter Plattenwärmeübertrager (Abbildung 2)
- 7 Wärmeübertrager in zwei Werken während der Stillstandszeit reinigen
- Verschmutzung durch Biofilme
- letzte Reinigung etwa ein Jahr vor dem Einsatz, daher wenig messbare Verschmutzung erwartet
