## Pflegereinigung einer ADL zum Vorbeugen von Geruchsbelästigung

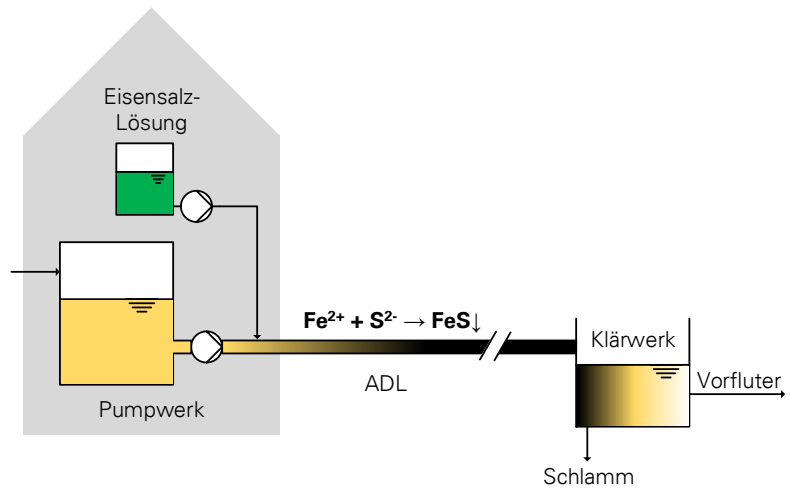
Abbildung 1: Chemikalieneinsatz bei der Entfernung von Schwefelwasserstoff

- Chemikalieneinsatz (Abbildung 1) vermeiden
- Vorbeugen von Geruchsbildung
- Ablagerungen und Sielhaut entfernen
- regelmäßige Complex®-Reinigung im jährlichen Turnus
- Zustand und Leistungsfähigkeit der ADL erhalten

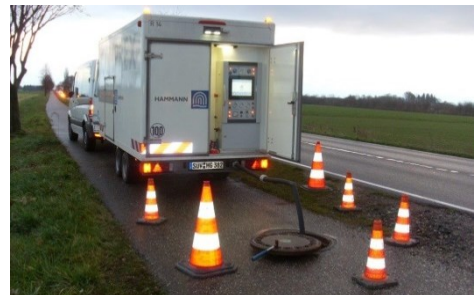
Abbildung 2: Einspeisung in Pumpwerk

- mechanisches Reinigungsverfahren im laufenden Betrieb mit bereitgestelltem Klarwasser
- Reinigung mit komprimierter Luft aus Complex®-Einheit (Abbildung 2)
- abschnittsweises Reinigen mit verschiedenen Einspeisestellen für Luft entlang der ADL
- Einspeisung für Luft in Schächten (Abbildung 3) und Pumpwerken
- Ausspeisung in Klärwerk (Abbildung 4)
- 1 Techniker, ca. 75 Stunden vor Ort

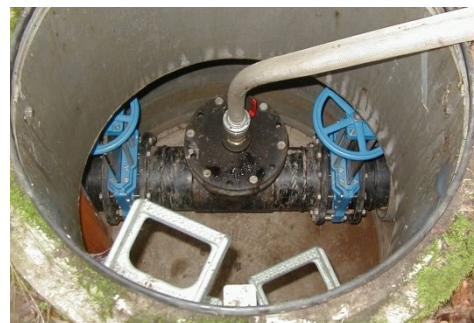
Abbildung 3: Einspeisung in Schacht über Adapter
