Reinigung der Wasserkühlung einer Brennschneidanlage

Aufgabenstellung

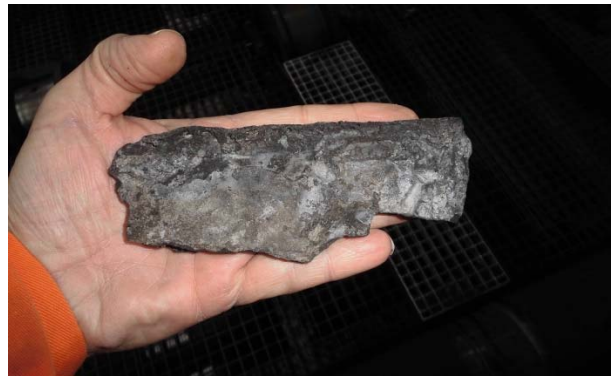
Abbildung 1: Verkrustungen im Detail

- Wasserkühler in einer Brennschneidanlage im Bereich Strangguss mit dem Complex[®]-Verfahren reinigen
- Ablagerungen, Partikel und Verkrustungen aus dem System entfernen (Abbildung 1)
- Leistungsfähigkeit und Prozesssicherheit durch verbesserte Kühlleistung wiederherstellen

- Ablagerungen, Partikel und Verkrustungen mobilisiert und ausgetragen (Abbildung 1 und Abbildung 5)
- Kühlleistung wiederhergestellt
- verbesserte Prozesssicherheit

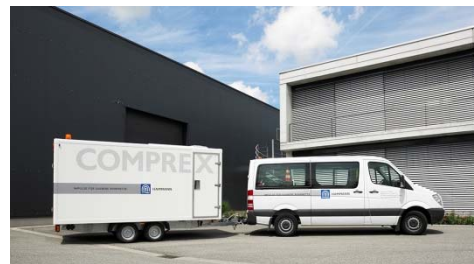
- rein mechanisches Reinigen durch den gezielten Einsatz von Luft und Wasser
- Positionieren der Complex[®]-Einheit außerhalb des Gebäudes (Abbildung 2)
- Zugang zu den Kühlern über standardisierte Adapteranschlüsse (Abbildung 3)
- Trübung in Schauglas als Anzeige für die Wirksamkeit der Reinigung (Abbildung 4)
- 2 Techniker, ca. 10 Std. vor Ort

Abbildung 2: Complex[®]-Einheit vor Ort

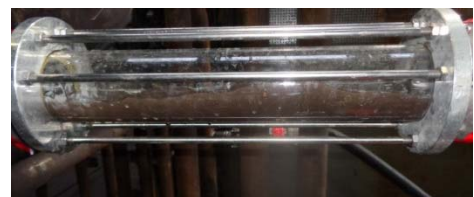
Abbildung 4: Trübung in Schauglas

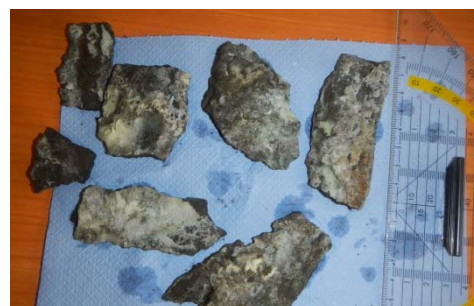
Abbildung 5: aus dem System entfernte Verkrustungen
