Referenzprojekt  
**Legionellen: Seniorenzentrum**

## Reinigung der Trinkwasserversorgung auf Grund von Kontamination mit Legionellen

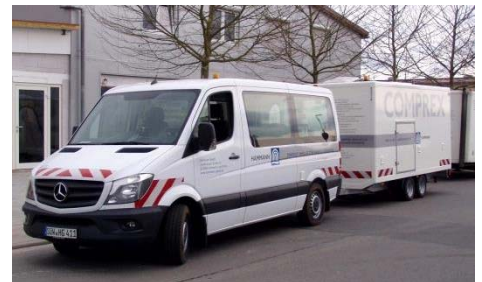
Abbildung 1: Complex<sup>®</sup>-Einheit zur Bereitstellung von Druckluft

- mechanische Reinigung unter Einsatz von Luft und Trinkwasser
- Bereitstellen von komprimierter, aufbereiteter Luft durch Complex<sup>®</sup>-Einheit (Abbildung 1)
- Zugang zum System über Adapteranschlüsse (Abbildung 2)
- Ausspeisung über Zapfstellen
- strangweises Reinigen bis zu jeder Zapfstelle
- nach Complex<sup>®</sup>-Reinigung hydraulischer Abgleich
