Referenzprojekt
Pseudomonaden: Stadthalle und Rathaus

Reinigung und Desinfektion der Trinkwasser-Installation nach Befall durch Pseudomonaden

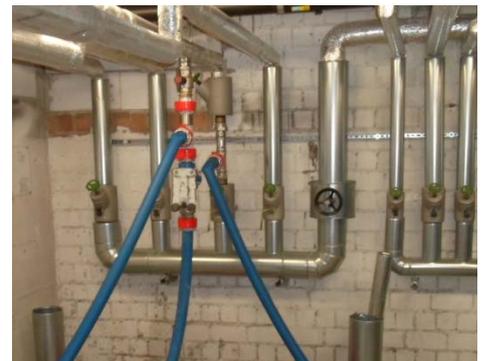
Abbildung 1: Einspeisung über Adapteranschlüsse

- mechanische Reinigung mit Luft und Trinkwasser
- Bereitstellen von komprimierter, aufbereiteter Luft durch Complex[®]-Einheit
- Zugang zum System über Adapteranschlüsse (Abbildung 1)
- Ausspeisung über Zapfstellen (Abbildung 2)
- Reinigen von der Kellerverteilung bis zu jeder Zapfstelle
- Austausch verschlissener Eckventile
- nach der Reinigung Einfüllen der Desinfektionslösung, Prüfen der ClO₂-Konzentration (Abbildung 3) und Einwirken über Nacht

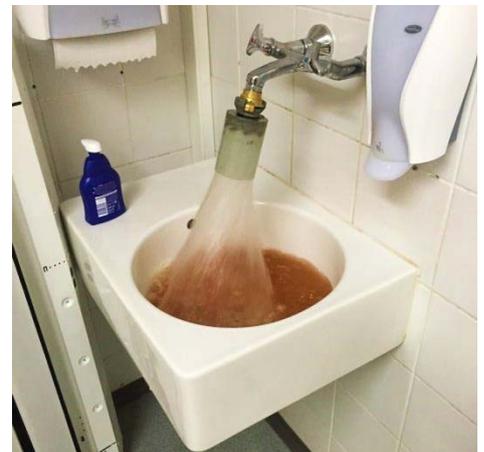
Abbildung 2: Trübung bei Ausspeisung über Waschbecken

- Ablagerungen, Korrosionsprodukte sowie Biofilme mobilisiert und ausgetragen (Abbildung 2)
- nach Complex[®]-Reinigung und Desinfektion hygienisch einwandfreier Zustand der Trinkwasser-Installation
- keine Trübung mehr vorhanden

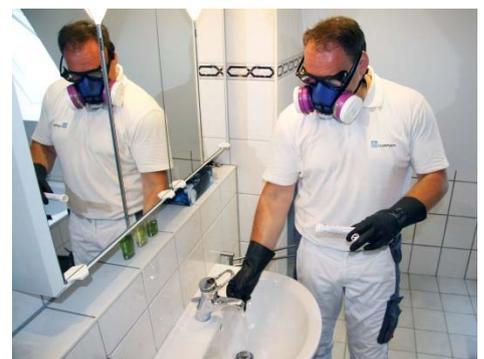
Abbildung 3: Prüfen der ClO₂-Konzentration während der Desinfektion
