Reinigung der Trinkwasser-Installation auf Grund Kontamination mit Legionellen und Pseudomonaden

Aufgabenstellung

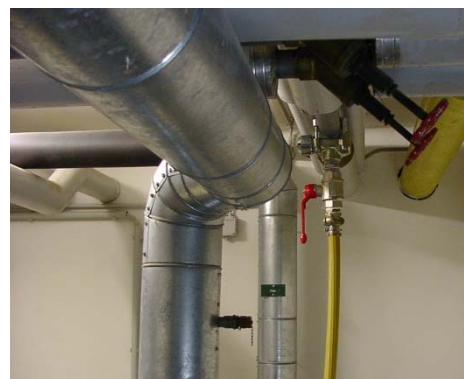
Abbildung 1: Einspeisung von Luft über Adapteranschlüsse

- mechanische Reinigung mit Luft und Trinkwasser
- Bereitstellen von komprimierter, aufbereiteter Luft durch Complex[®]-Einheit
- Zugang zum System über Adapteranschlüsse (Abbildung 1)
- Ausspeisung über Zapfstellen, Trübung als Indikator für die Wirksamkeit der Reinigung (Abbildung 2)
- strangweises Reinigen bis zu jeder Zapfstelle

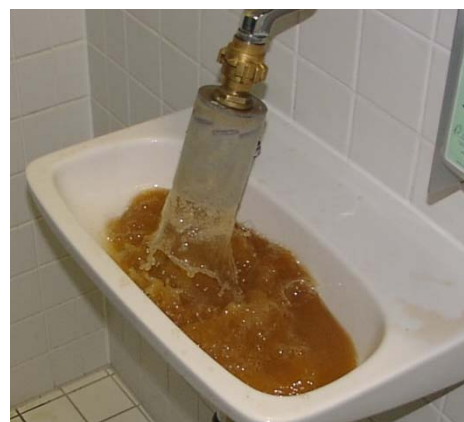
Abbildung 2: Trübung bei Ausspeisung über Waschbecken

- Ablagerungen sowie Biofilme mobilisiert und ausgetragen (Abbildung 2 und Abbildung 3)
- keine Trübung mehr vorhanden
- hygienisch einwandfreier Zustand der Trinkwasser-Installation nach der Reinigung:

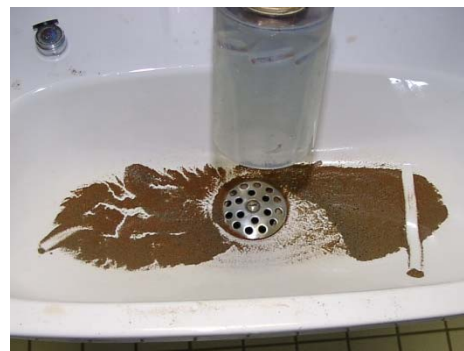
Abbildung 3: aus der Trinkwasser-Installation entfernte Partikel an Zapfstelle
