Referenzprojekt  
**Pseudomonaden: Hochschule**

## Reinigung der Trinkwasser-Installation aufgrund Kontamination mit Pseudomonaden

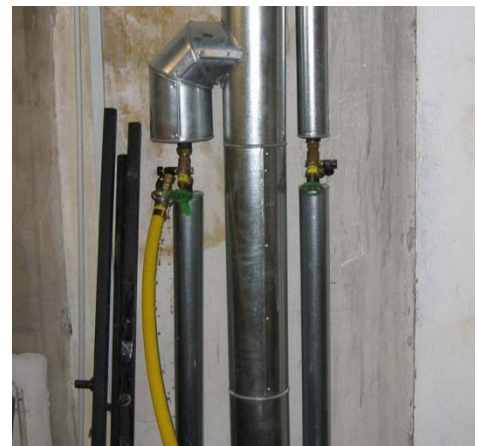
Abbildung 1: Einspeisung von Luft über Adapteranschlüsse

- mechanische Reinigung mit Luft und Trinkwasser
- Bereitstellen von komprimierter, aufbereiteter Luft durch Complex®-Einheit
- Zugang zum System über Adapteranschlüsse (Abbildung 1)
- gebündelte Ausspeisung mehrerer Zapfstellen mittels speziellem Zyklonabscheider (Abbildung 2)
- strangweises Reinigen bis zu jeder Zapfstelle

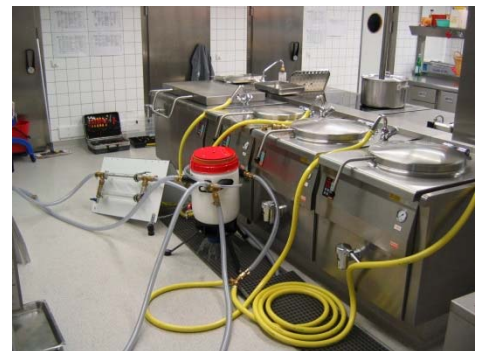
Abbildung 2: zentrale Ausspeisung der Mensa-Zapfstellen über Zyklonabscheider

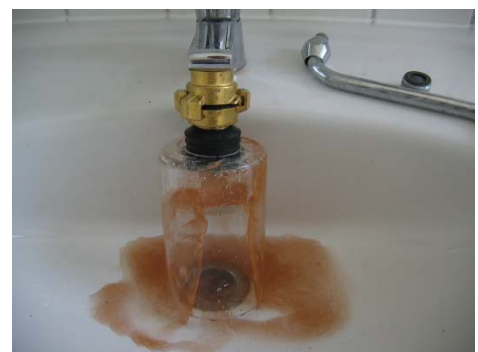
- Ablagerungen sowie Biofilme mobilisiert und ausgetragen (Abbildung 3)
- Pseudomonaden-Konzentration unter 0 KBE / 100 ml
- keine Trübung mehr vorhanden

Abbildung 3: Trübung bei Ausspeisung über Waschbecken
