**Kühlkreislauf**

**Getriebehersteller**

## Reinigung eines Kühlsystems mit 114 Wärmetauschern bei einem Hersteller von Getriebekomponenten

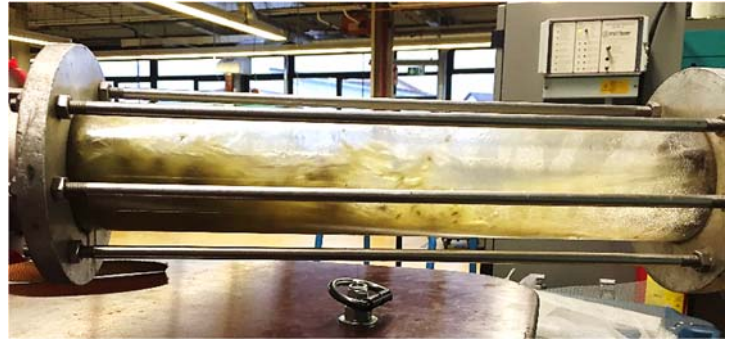
Abbildung 1: Trübung in Schauglas während der Reinigung

- mechanisches Reinigen durch den gezielten Einsatz komprimierter, aufbereiteter Luft von Complex®-Einheit
- Zugang zum System über standardisierte Adapteranschlüsse (Abbildung 2)
- Ausspeisung von Spülwasser mit mobilisierten Ablagerungen in bereitgestellte IBC-Behälter (Abbildung 3)
- Trübung in Schauglas als Anzeige für den Reinigungsfortschritt (Abbildung 1 und Abbildung 4)
- 2 Techniker, ca. 110 Std. vor Ort

- Ablagerungen mobilisiert und aus dem System ausgetragen (Abbildung 1)
- verbesserte Hydraulik
- gesteigerte Leistungsfähigkeit
- effizienter und sicherer Betrieb

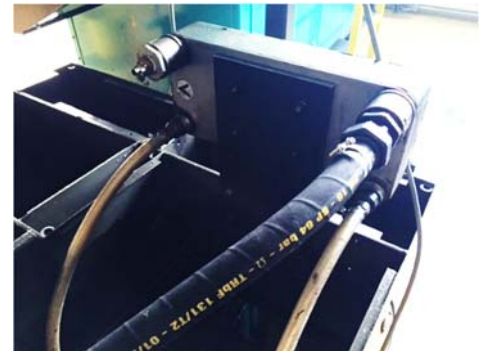
- Kühlsystem für 27 CNC-Drehmaschinen
  - INDEX TRAUB MS32, MS42, MS52, G160, C200
  - 114 Plattenwärmetauscher in gelöteter Bauart (Abbildung 2)
  - Abmessungen bis 150 mm x 600 mm x 300 mm
  - zulässiger Systemdruck ca. 5 bar

Abbildung 2: Plattenwärmetauscher während der Reinigung

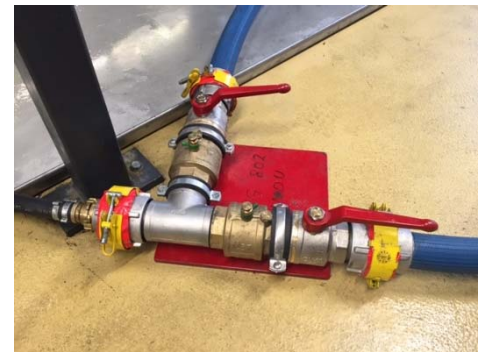
Abbildung 3: Einspeisung von Luft und Wasser über Adapteranschlüsse

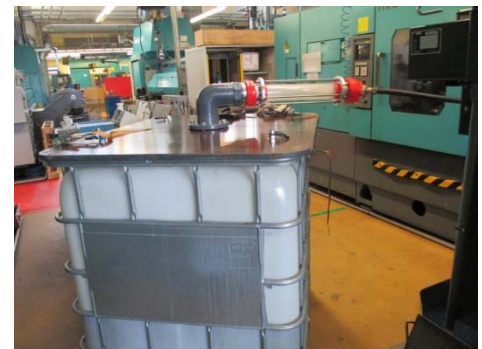
Abbildung 4: Ausspeisung von Spülwasser mit Ablagerungen in IBC
