**HAMMANN**  
Complex®-Reinigung  
im Bereich Industrie

Referenzprojekt

## Produktrohrleitung Lackhersteller

## Versuchsreinigung eines Testsystems bei einem Hersteller von wasserbasierten Lacken

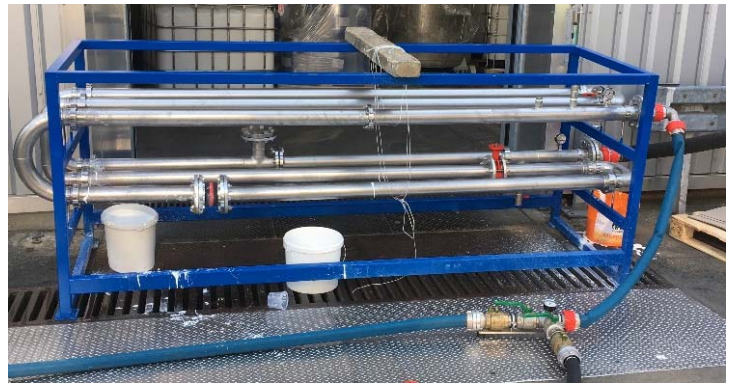
Abbildung 1: Teststrecke mit Rohrleitungssystem für Lacke

- bereitgestellte Teststrecke mit dem Complex®-Verfahren reinigen (Abbildung 1)
- vorhandene Ablagerungen und Produktrückstände aus dem System entfernen

- Rohrleitungssystem
  - Länge ca. 15 m, Nennweite DN 80
  - mehrere 180-Grad-Bögen, Klappe und Kompensator
  - zulässiger Systemdruck ca. 10 bar
- Versuchsablagerungen bestehend aus Lacken in verschiedenen Aushärtungsgraden
  - nass und verschlossen gelagert
  - vollständig an der Luft ausgehärtet

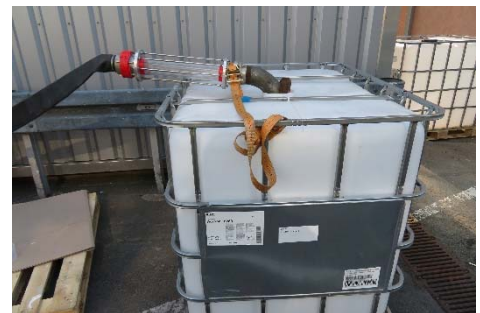
Abbildung 2: Ausspeisung von Spülwasser mit Ablagerungen in IBC

- mechanisches Reinigen durch den gezielten Einsatz komprimierter, aufbereiteter Luft von Complex®-Einheit
- Zugang zum System über standardisierte Adapteranschlüsse
- Ausspeisung von Spülwasser mit mobilisierten Ablagerungen in bereitgestellte IBC-Behälter (Abbildung 2)
- Zugabe von grobem Steinsalz zum Steigern der Reinigungsleistung

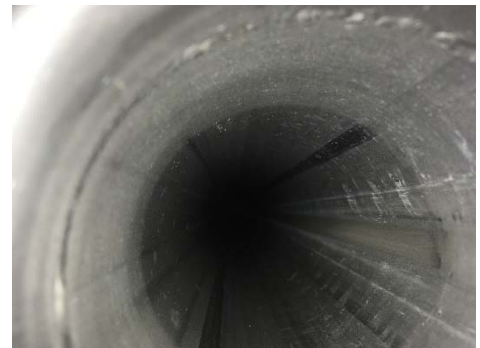
Abbildung 3: Rohrleitungsstück mit unvollständig ausgehärteten Ablagerungen nach der Reinigung

- Ablagerungen in nass gelagerten Rohrleitungsabschnitten vollständig mobilisiert und aus dem System ausgetragen (Abbildung 3)
- Vollständig ausgehärtete Versuchsablagerungen partiell entfernt (Abbildung 4)
- zustandsorientiertes und rechtzeitiges Vorgehen ermöglicht effiziente Reinigung

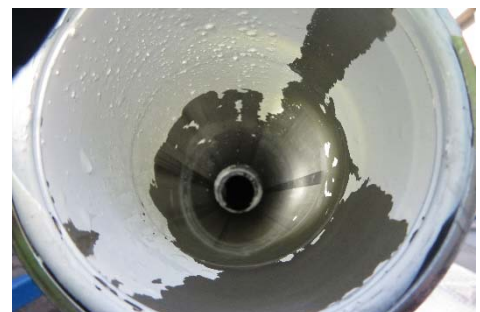
Abbildung 4: Rohrleitungsstück mit vollständig ausgehärteten Ablagerungen nach der Reinigung
