Referenzprojekt
**Transportleitungen
 Lettland**

Reinigung von Transportleitungen DN 800 und DN 1000 in Lettland

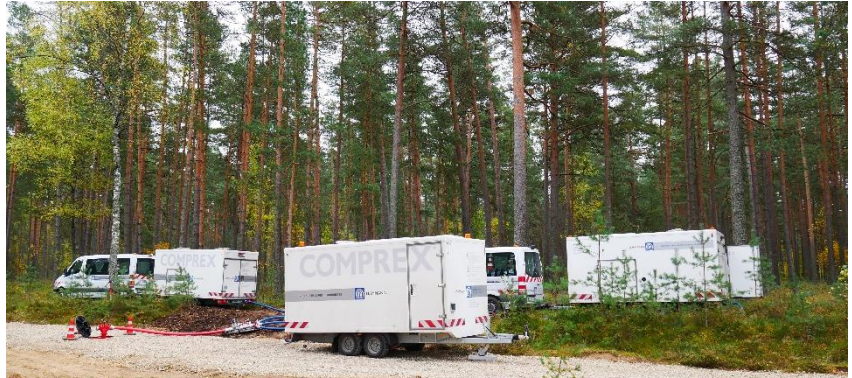
Abbildung 1: synchronisierte Complex®-Einheiten im Einsatz

- mechanisches Reinigungsverfahren durch den kontrollierten Einsatz aufbereiteter, komprimierter Luft und Trinkwasser
- Einsatz von synchron arbeitenden Complex®-Einheiten: 3 Einheiten bei DN 800, 4 Einheiten bei DN 1000 (Abbildung 1 und Abbildung 2)
- abschnittsweises Reinigen über verschiedene Einspeisestellen entlang der Rohrleitung
- Länge der Reinigungsabschnitte zwischen 0,5 und 2 km
- Einspeisung über Adapteranschlüsse an Hydranten (Abbildung 3)
- Ausspeisung in geeignete Auffangbecken, bei Bedarf über temporäre Rohrleitungen (Abbildung 4)
- 8 Techniker im Schichtbetrieb, 5 Wochen vor Ort

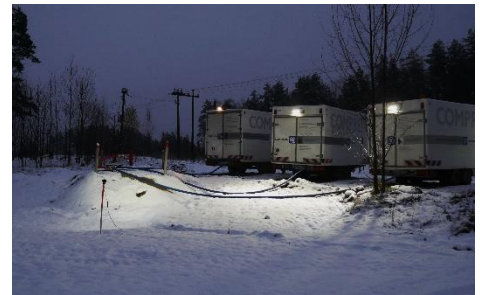
Abbildung 2: Nachteinsatz

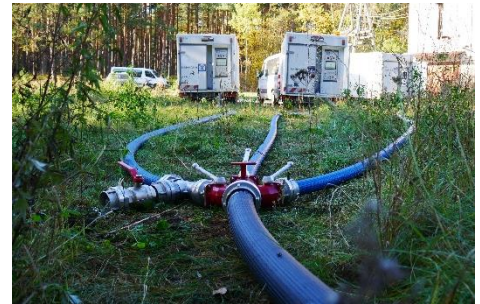
Abbildung 3: synchronisierte Einspeisung über Adapteranschlüsse

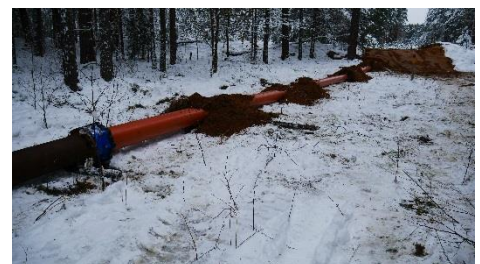
Abbildung 4: temporäre Rohrleitung zur Ausspeisung

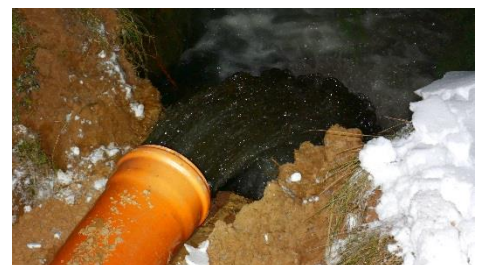
- Ablagerungen mobilisiert und ausgetragen (Abbildung 5)
- Trübungen beseitigt
- verbesserte Hydraulik durch verringerten Druckverlust
- Leistungsfähigkeit wiederhergestellt

Abbildung 5: Spülwasser mit mobilisierten Ablagerungen an Ausspeisestelle
