Reinigung eines kommunalen Trinkwassernetzes in Südtirol

Aufgabenstellung

Technische Daten

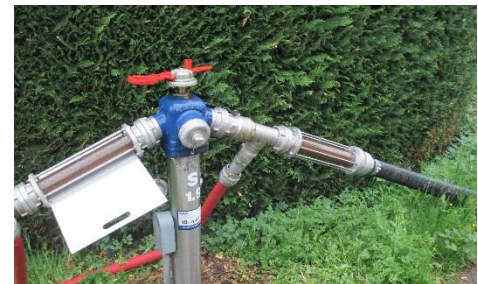
Abbildung 3: Ausspeisung über Hydrant mit Schaugläsern

- mechanisches Reinigungsverfahren durch den kontrollierten Einsatz von Wasser und aufbereiteter, komprimierter Luft von Comprex®-Einheit (Abbildung 1)
- abschnittsweises Reinigen über verschiedene Ein- und Ausspeisestellen im Ortsnetz
- Zugang über Adapteranschlüsse
- Schauglas an Ausspeisestelle zur Anzeige des Reinigungsverlaufs (Abbildung 3 und Abbildung 4)
- 2 Techniker, 7 Tage vor Ort

- Ablagerungen mobilisiert und ausgetragen (Abbildung 3 bis Abbildung 5)
- Trinkwasserverteilung ohne Trübung
- verbesserte Hydraulik durch verringerten Druckverlust
- Leistungsfähigkeit und Versorgungssicherheit wiederhergestellt

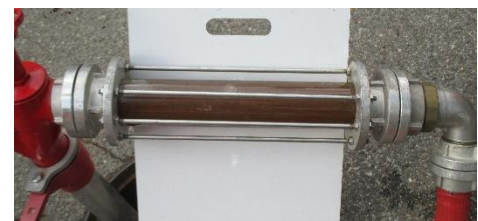
Abbildung 4: Trübung in Schauglas während der Reinigung

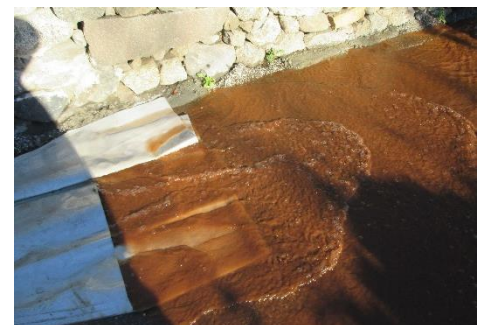
Abbildung 5: Spülwasser mit Trübung an der Ausspeisestelle
