**HAMMANN**  
Complex®-Reinigung  
im Bereich Industrie

Referenzprojekt

## Reinigung eines Kühlsystems mit 10 Extrudern bei einem Hersteller von Kunststoffprofilen

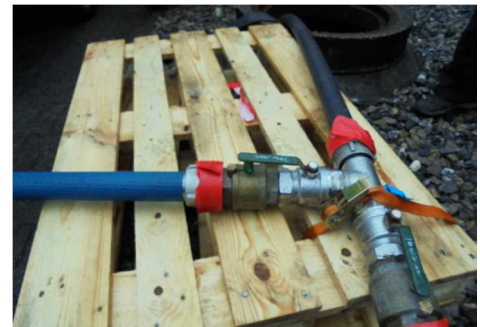
Abbildung 2: zentrale Einspeisung von Luft und Wasser in Schacht

- mechanisches Reinigen durch den gezielten Einsatz komprimierter Luft von Complex®-Einheit
- schrittweises Vorgehen durch Reinigen einzelner Stränge über Verteiler
- zentrale Einspeisung von Luft und Wasser über Adapteranschlüsse (Abbildung 2)
- Ausspeisung von Luft und Spülwasser über mehrere parallele Schlauchleitungen (Abbildung 3)
- Ableiten des Abwassers über Verteiler (Abbildung 4)
- Trübung in Schauglas als Anzeige für den Reinigungsfortschritt (Abbildung 1)
- 2 Techniker, 10 Std. vor Ort

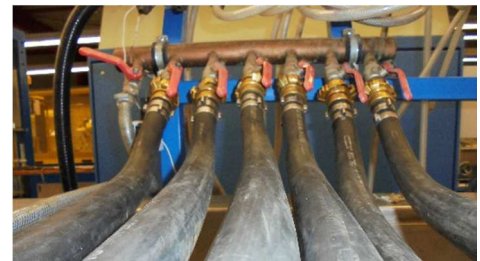
Abbildung 3: Ausspeisung über mehrere parallele Anschlüsse

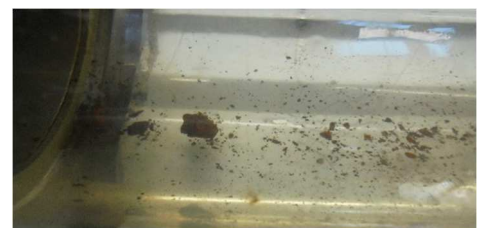
Abbildung 5: ausgetragene Grobpartikel in Schauglas während der Reinigung

- Ablagerungen und Grobpartikel mobilisiert und aus dem System entfernt (Abbildung 1 und Abbildung 5)
- Leistungsfähigkeit wiederhergestellt
- effizienter und sicherer Betrieb
