Reinigung einer Kühlschmierstoff- und Spänetransportleitung mit Pilzbefall

Aufgabenstellung

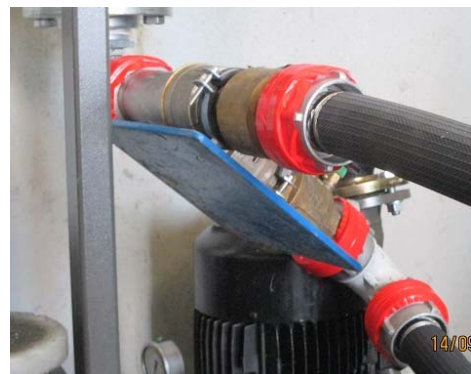
Abbildung 2: Einspeisepunkt für
Luft und Wasser

- rein mechanische Reinigung unter dem gezielten Einsatz von Luft und Wasser
- Zugang zum System über standardisierte Adapteranschlüsse (Abbildung 2)
- Comprex®-Reinigung mit 700 Luftimpulsen und 10 Minuten nachspülen
- zusätzlich Reinigung einer Filter-Zuleitung (DN 200; Länge = 10 m)
- Sammeln der Abwässer in bereitgestellten Behältern (Abbildung 3, Abbildung 4)
- Entsorgen der Abwässer mittels Saugwagen
- 3 Techniker / 1 Technikeinheit / 2 Tage

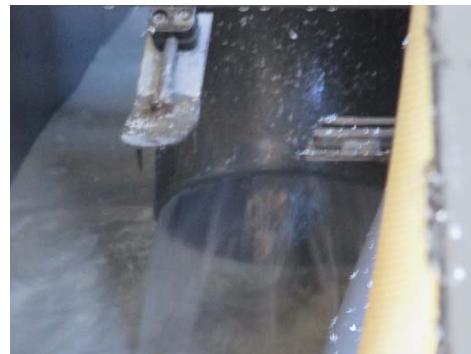
Abbildung 3: Ausspeisen des Abwassers
aus dem KSS-Leitungssystem

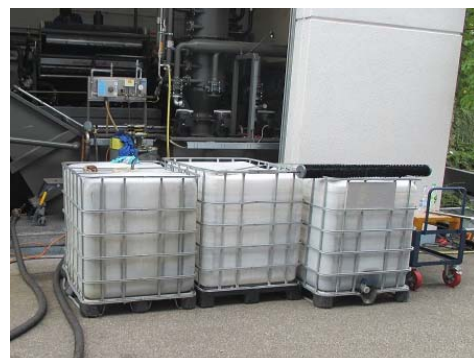
Abbildung 4: Zwischenlagerung der zu
entsorgenden Abwässer
