## Comprex®-Reinigung eines Kühlkreislaufs mit 23 Wärmeübertragern bei einem Automobilzulieferer

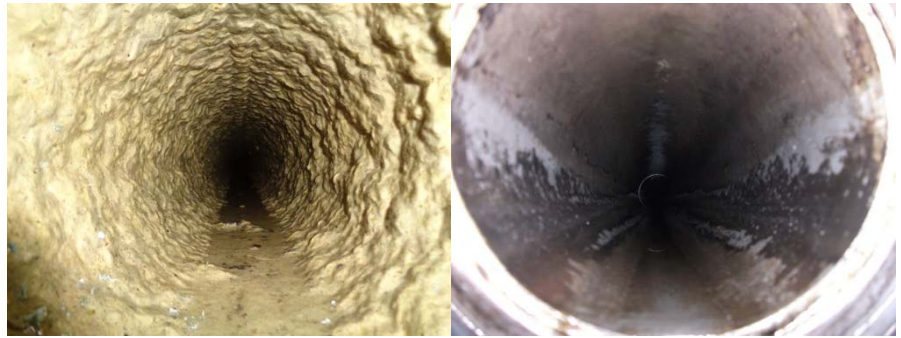
Abbildung 1: Zustand der Rohrleitung **vor** und **nach** der Comprex®-Reinigung

- Comprex®-Reinigung eines Kühlkreislaufs inklusive der enthaltenen Wärmeübertrager / Wärmetauscher
- vorhandene Ablagerungen (Abbildung 1 links) aus Rohrleitungen und Wärmeübertragern entfernen
- Leistungsfähigkeit, Funktion und Betriebssicherheit wiederherstellen

- Ablagerungen mobilisiert und ausgetragen (Abbildung 4)
- saubere Wärmeübertrager und Rohrleitungen (Abbildung 1 rechts)
- verbesserte Betriebssicherheit
- effizienter und leistungsfähiger Betrieb

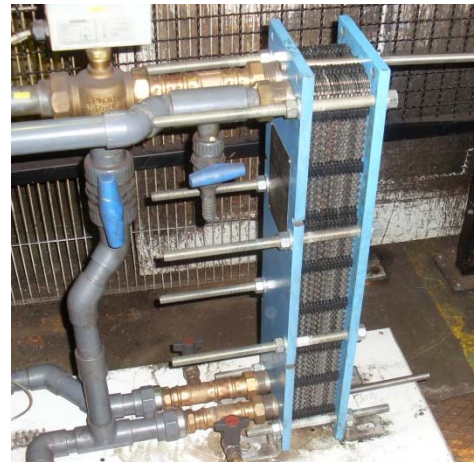
- Kühlkreislauf mit Rohrleitungen bis DN 150, Gesamtlänge ca. 600 m
- 23 verschiedene Wärmeübertrager:
  - 17 Plattenwärmeübertrager in gelöteter und geschraubter Ausführung (Abbildung 2)
  - 5 Rohrbündelwärmeübertrager
- Systemdruck 4 bar

Abbildung 2: geschraubter  
Plattenwärmeübertrager im System

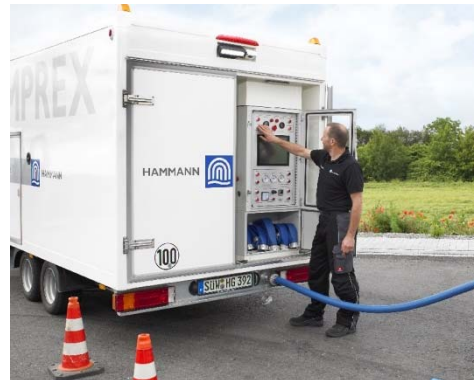
Abbildung 3: Comprex®-Einheit im Einsatz

- effektives Reinigen durch den gezielten Einsatz von Luft und Wasser mittels Comprex®-Einheit (Abbildung 3)
- schonende Reinigung durch zweistufiges Vorgehen:
  - Wasserspülung als Vorbehandlung
  - Comprex®-Reinigung mit moderaten Luftdrücken
- Zugang zum System über Adapteranschlüsse
- gebündelte Ausspeisung von Luft und Spülwasser in die Kühlturmtasse
- 3x3 Techniker im 3-Schicht-Betrieb, ca. 100 Std. vor Ort

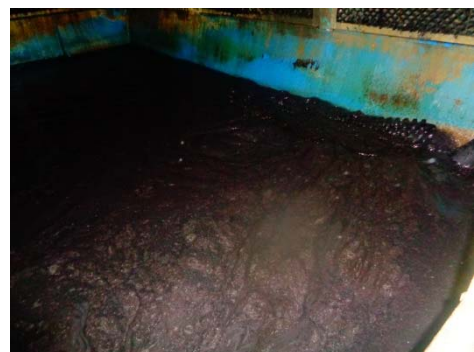
Abbildung 4: aus dem System entfernte  
Ablagerungen in Kühlturmtasse
