Referenzprojekt
Ionentauscher
Lebensmittelindustrie

Reinigung verschiedener Rohrleitungssysteme in einer Fleischfabrik

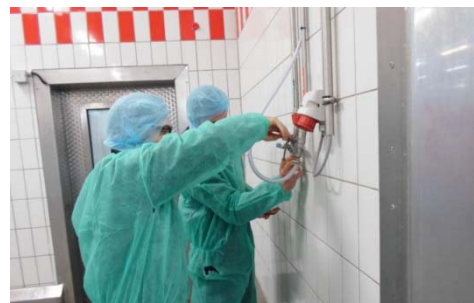
Abbildung 2: Herstellen der Schlauchverbindungen

- mechanisches Reinigen der Rohrleitungen und Apparate im eingebauten Zustand mit komprimierter Luft und Trinkwasser
- Zugang zum System über standardisierte Adapteranschlüsse und Schlauchverbindungen (Abbildung 2 und Abbildung 3)
- Trübung an der Ausspeisestelle als Anzeige für die Wirksamkeit der Reinigung (Abbildung 4)
- 4 Techniker, ca. 54 Std. vor Ort

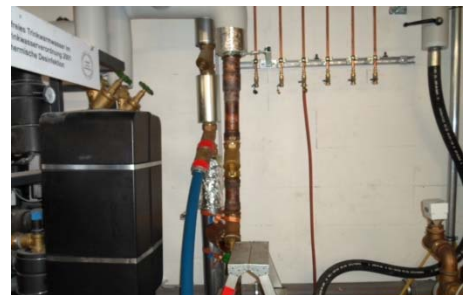
Abbildung 3: Zugang zum System über Adapteranschlüsse
