Reinigung eines Kühlsystems mit 12 angeschlossenen Produktionsmaschinen in einer Teigwarenfabrik

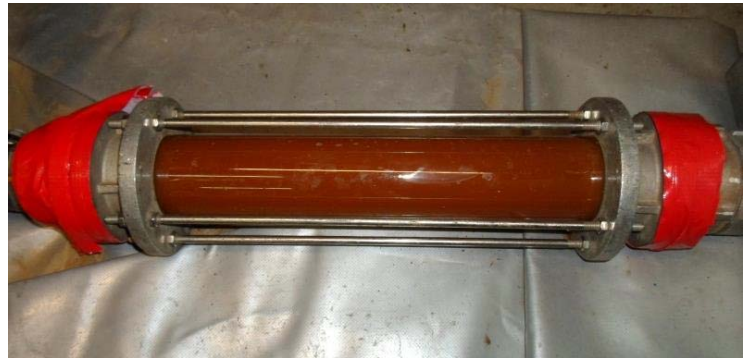
Abbildung 1: Trübung in Schauglas

- gesamtes Kühlsystem einschließlich der Apparate mit dem Comprex®-Verfahren reinigen
- Trübung beseitigen (Abbildung 1)
- Produktionssicherheit und Leistungsfähigkeit wiederherstellen

- mechanisches Reinigen mit komprimierter, aufbereiteter Luft von Comprex®-Einheit (Abbildung 2) und Wasser
- Reinigen der Apparate im eingebauten Zustand
- Zugang zum System über standardisierte Adapteranschlüsse (Abbildung 3)
- Trübung an der Ausspeisestelle als Anzeige für die Wirksamkeit (Abbildung 1 und Abbildung 4)
- 3 Techniker, ca. 32 Std. vor Ort

- Ablagerungen, Korrosionsprodukte sowie Grobpartikel mobilisiert und aus dem System entfernt (Abbildung 1 und Abbildung 4)
- Produktionssicherheit wiederhergestellt
- Kühlleistung gesteigert
- effizienter Betrieb

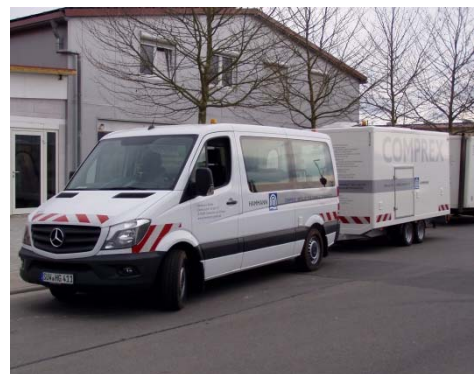
Abbildung 2: Comprex®-Technik

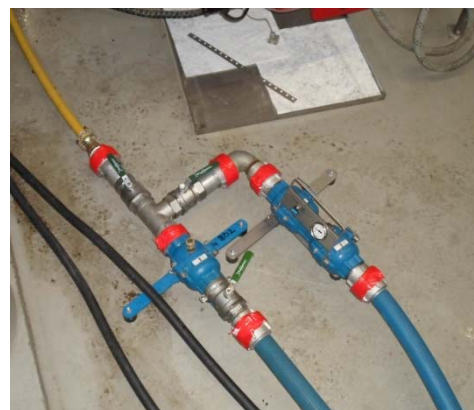
Abbildung 3: Zugang zum System über Adapteranschlüsse

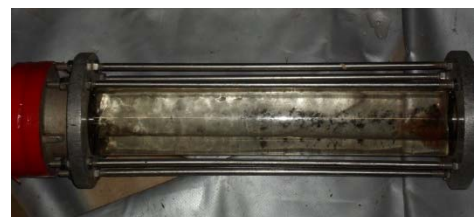
Abbildung 4: Grobpartikel in Schauglas
