## Reinigung von kommunalen Trinkwasserleitungen in Portugal

### Aufgabenstellung

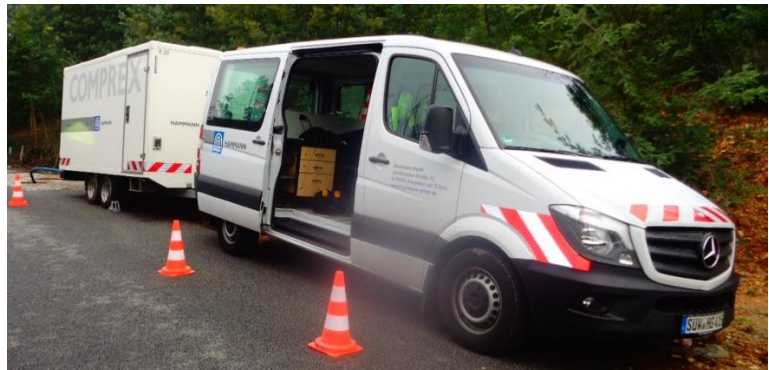
Abbildung 1: Comprex®-Technik im Einsatz

- mechanisches Reinigungsverfahren durch den kontrollierten Einsatz von Wasser und aufbereiteter, komprimierter Luft von Comprex®-Einheit (Abbildung 1)
- abschnittsweises Reinigen über verschiedene Einspeisestellen entlang der Rohrleitung (Abbildung 2)
- Ausspeisung über Auslaufbox (Abbildung 3)
- Schauglas an Ausspeisestelle zur Anzeige des Reinigungsverlaufs (Abbildung 4)
- 1 Techniker, 3 Tage vor Ort

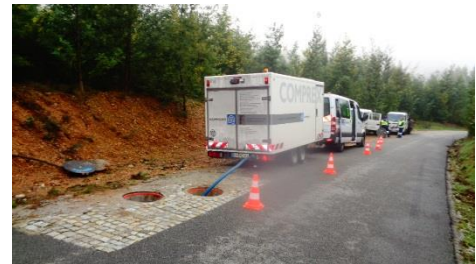
Abbildung 2: Einspeisestelle

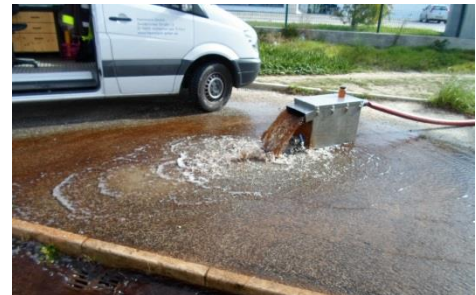
Abbildung 3: Trübung an Auslaufbox

- Ablagerungen und Grobpartikel mobilisiert und ausgetragen (Abbildung 3 bis Abbildung 5)
- Trübungen beseitigt
- verbesserte Hydraulik durch verringerten Druckverlust
- Leistungsfähigkeit und Versorgungssicherheit wiederhergestellt

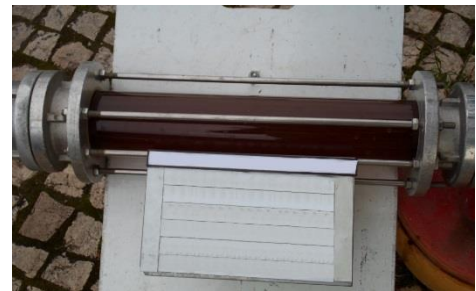
Abbildung 4: Schauglas während der Reinigung

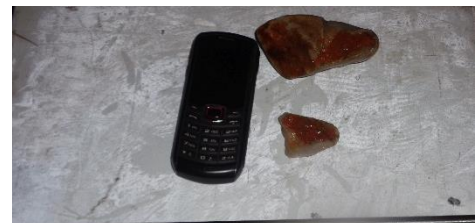
Abbildung 5: aus Rohrleitung ausgetragene Grobpartikel
