HAMMANN
Complex®-Reinigung
im Bereich Industrie

Referenzprojekt

ESU-Anlage **Stahlverarbeitung**

Reinigung von Kühlwasserleitungen einer Elektroschlacke-Umschmelzanlage (ESU-Anlage)

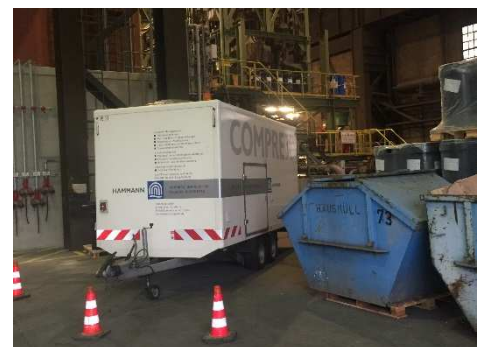
Abbildung 2: Complex®-Einheit im Einsatz

- Druckluftbereitstellung und -steuerung durch Complex®-Einheit (Abbildung 2)
- mechanisches Reinigen durch den gezielten Einsatz von komprimierter Luft und Wasser (Abbildung 3)
- Einspeisung über standardisierte Adapteranschlüsse
- Trübung des Spülwassers in Schauglas als Anzeige für den Reinigungsfortschritt (Abbildung 1)
- 2 Techniker, 45 Std. vor Ort

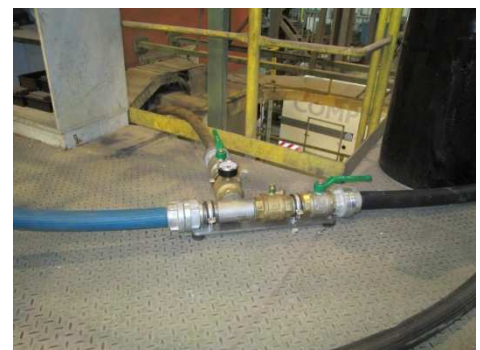
Abbildung 3: Einspeisung von Druckluft und Wasser über Adapteranschlüsse

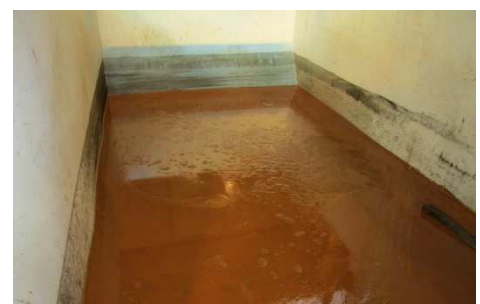
Abbildung 4: Austrag in Auffangbehälter

- Entfernen von Ablagerungen und Verunreinigungen (Abbildung 1 und Abbildung 4)
- Durchflussmengen im Sollbereich
- erhöhte Kühlleistung
- optimiertes Energiemanagement
- verbesserte Kühlwasserbeschaffenheit
