Referenzprojekt  
**Kühlsysteme von  
Vakuum- und Retortenöfen**

**Reinigung von Kühlsystemen verschiedener  
Hochtemperaturofen in einem Walzwerk****Aufgabenstellung**

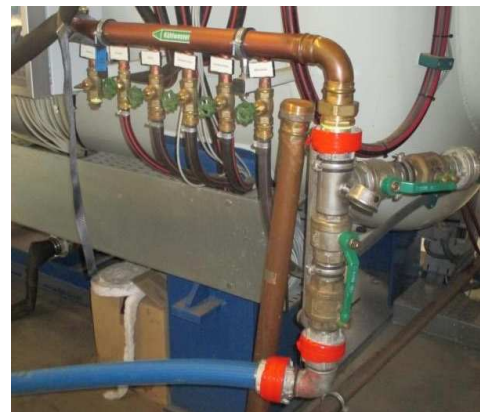
Abbildung 2: Anschlüsse am Vorlauf des Kühlkreislaufes

- Complex®-Reinigung von Kühlsystemen mehrerer Hochtemperaturofen (Abbildung 1 und Abbildung 2)
- Entfernen der Ablagerungen aus dem System
- Funktionsstörungen vorbeugen
- Leistungsfähigkeit und Prozesssicherheit durch verbesserte Kühlleistung wiederherstellen/verbessern
