Reinigung von zwei Brunnenleitungen bis zum Wasserwerk

Reinigen mit dem Comprex®-Verfahren

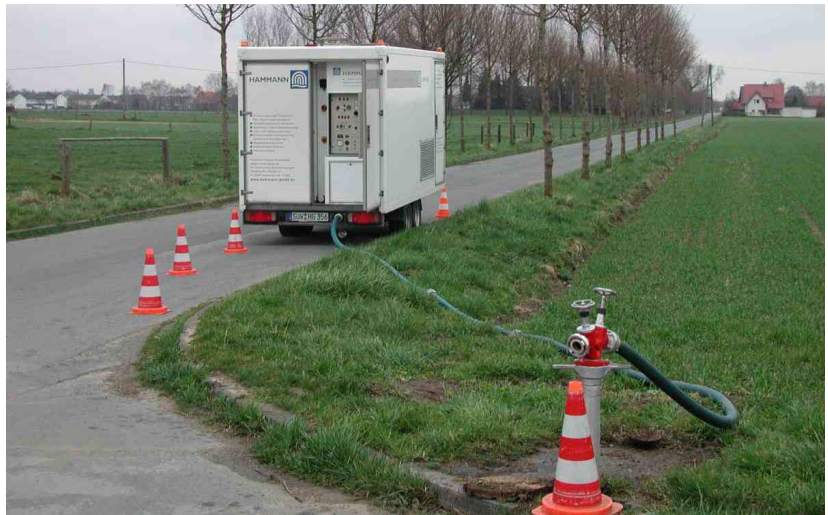
Abbildung 1: Comprex®-Einheit im Einsatz (Symbolbild)

- mechanisches Reinigungsverfahren durch den gezielten Einsatz von Wasser und aufbereiteter, komprimierter Druckluft aus Comprex®-Einheit (Abbildung 1)
- Einspeisung in der Brunnenstube
- Ausspeisung in Absetzbecken im Wasserwerk (Abbildung 4)
- 1 Techniker, 18 Stunden vor Ort
