Abbildung 1: Klärschlammbehandlungsanlage (KSB) Langenbrahm

Reinigung der Dickschlammlleitung der maschinellen Voreindickung

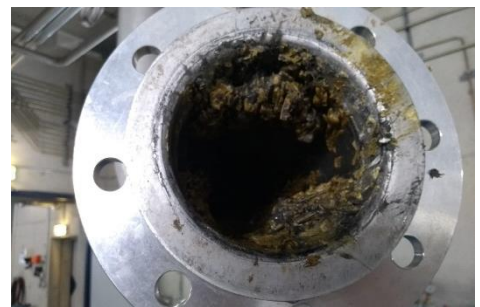
- Edelstahl-Rohrleitung (Abbildung 2)
- Nennweite DN 100, Länge ca. 50 m
- deutliche Ablagerungen von weicher bis zäher Beschaffenheit

Abbildung 2: Überspeisepunkt Rohrende vor der Reinigung

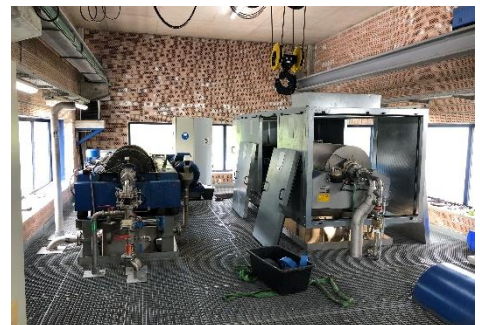
- Rohrleitung verläuft von der Zentrifugenebene im Betriebsgebäude der KSB (Abbildung 3) nach wenigen Metern senkrecht bis hinunter in den Rohrkeller
- im Verlauf baulich bedingt mehrere 90-Grad-Bögen
- vom Rohrkeller aus führt die Rohrleitung waagrecht in Richtung Faulbehälter
- Trennen der Rohrleitung an geeigneter Stelle (Flansch / Schieber)
- Herstellen einer temporären Überspeisung mittels Spiralschlauch DN 100 zu einem Schachtbauwerk am Betriebsgebäude (Abbildung 4 und Abbildung 5)

Abbildung 3: Zentrifugenebene

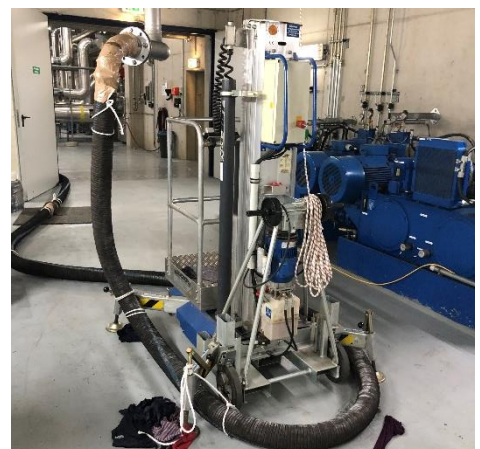
Abbildung 4: Überspeisepunkt

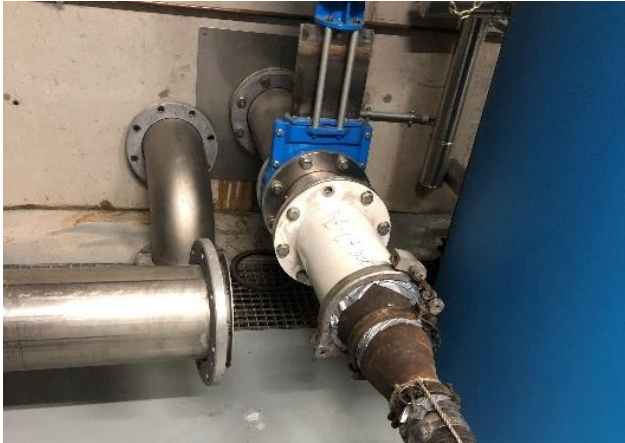
Abbildung 5: Auspeisung in Schachtbauwerk

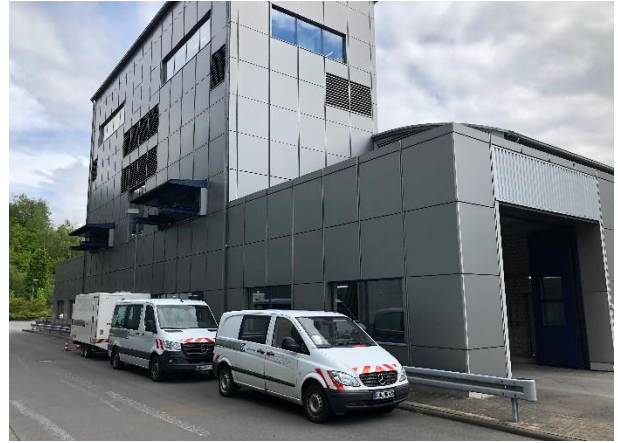
Abbildung 6: Complex®-Einheit vor Ort

- Prinzip: mechanisches Reinigungsverfahren mit Betriebswasser während kurzzeitiger Außerbetriebnahme
- Bereitstellung von exakt dosierter komprimierter Luft durch Comprex®-Einheit (Abbildung 6)
- temporäre Zugabe von Steinsalz (Abbildung 7 und Abbildung 8) zum Steigern der Abrasionswirkung und zum besseren Ablösen harter und verkrusteter Ablagerungen
- 2 Techniker, 1,5 Arbeitstage vor Ort

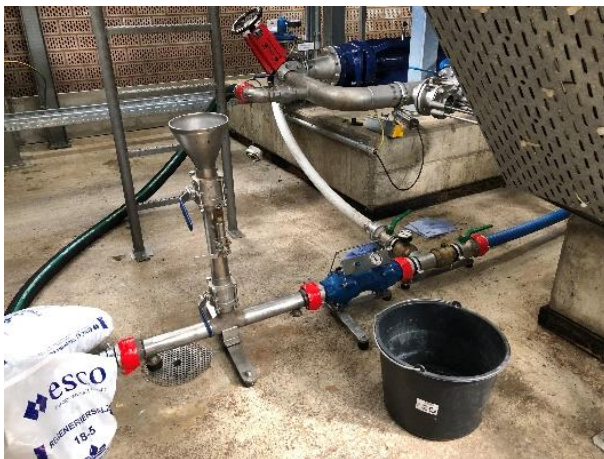
Abbildung 7: Aufbau zur Steinsalzzugabe

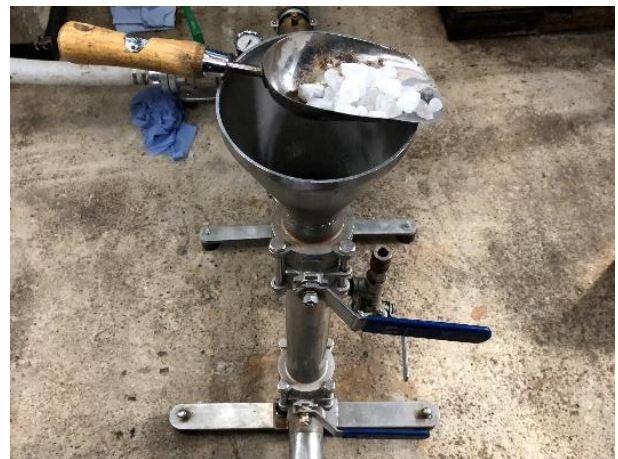
Abbildung 8: Schusszylinder mit Steinsalz

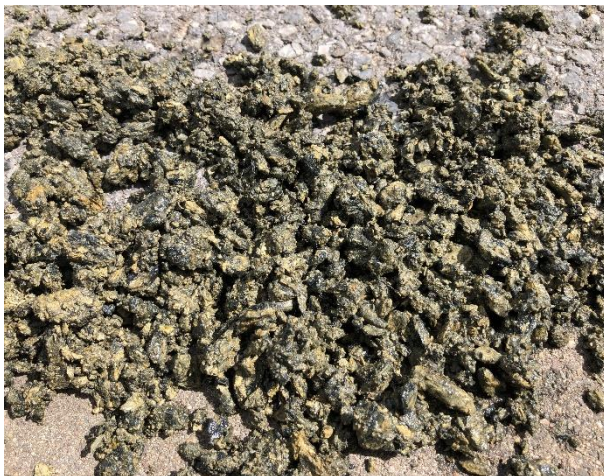
- Ablagerungen mobilisiert und effektiv ausgetragen (Abbildung 9 und Abbildung 10)
- Leistungsfähigkeit sichergestellt
- verbesserte Hydraulik durch verringerten Druckverlust
- effizienter Pumpenbetrieb

Abbildung 9: Konsistenz der Schlammablagerungen

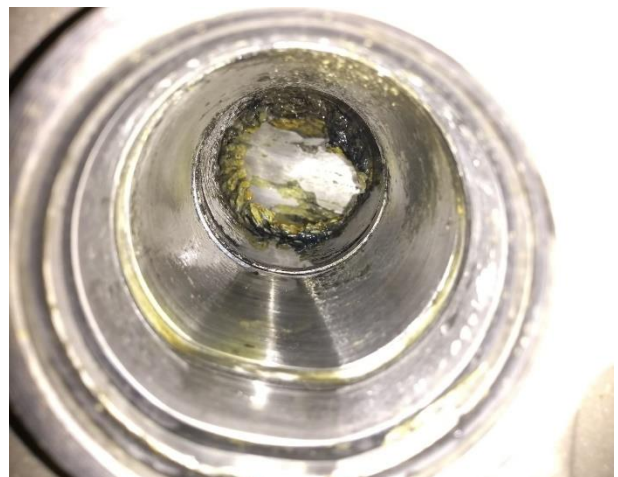
Abbildung 10: Blick ins Rohr durch Sondenzugang nach der Reinigung

- wiederkehrende, turnusmäßige Complex®-Reinigung erhält den optimalen und effizienten Zustand
