Referenzprojekt  
**Legionellen in Sporthalle**

**Reinigung der Trinkwasser-Installation  
 nach Kontamination mit Legionellen**

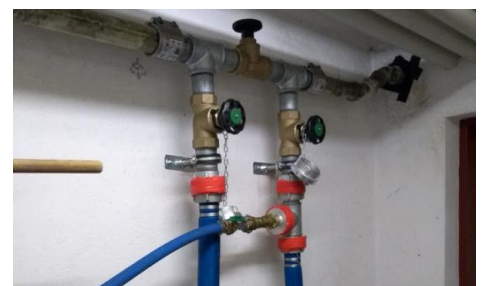
Abbildung 1: Zugang über Adapteranschlüsse

- mechanische Reinigung mit Luft und Wasser durch das patentierte Complex®-Verfahren
- Zugang zur Installation über vorbereitete Anschlüsse (Abbildung 1)
- Abbau aller Duschpaneele und diverser Armaturen für optimalen Austrag der Ablagerungen
- nach Reinigung des Systems Durchführen einer Standdesinfektion mit Chlordioxid ClO<sub>2</sub> (Abbildung 2)
- Einimpfen der Desinfektionslösung am Abend, Einwirken über Nacht (12 Std.), Neutralisieren des Trinkwassernetzes
- Rückbau und Wiederinbetriebnahme der Anlage

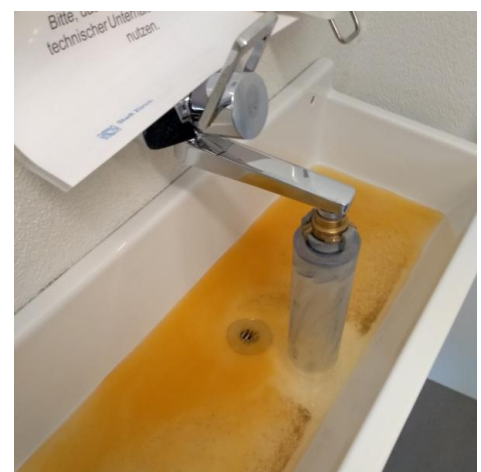
Abbildung 3: Austrag von Ablagerungen während der Complex®-Reinigung

- starke dunkelbraune bis rotbraune Trübung, Austrag von Partikeln während der Reinigung (Abbildung 3)
- Korrosionsprodukte, Ablagerungen und Biofilm ausgetragen
