# Brunnengalerien und Rohwasserleitungen online reinigen

Brunnen unterliegen natürlichen Alterungsprozessen, ebenso beeinträchtigen Ablagerungen und Verockerungen in Rohrleitungen den Wassertransport.

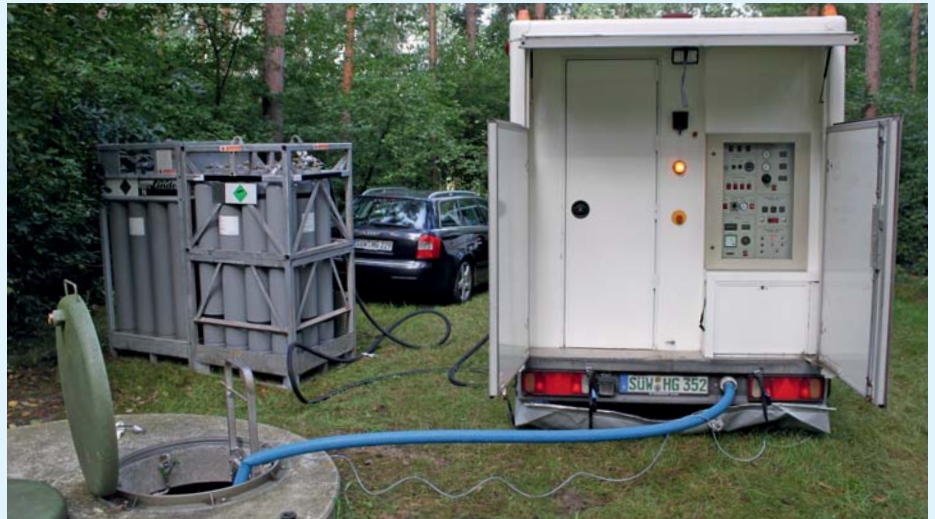
Bild 5 Durch Comprex-Einheit gesteuerte Einspeisung von Druckluft und Stickstoff in Brunnenleitung

Fremdstoffe, die die Aufbereitung im Wasserwerk stören. Zur Reinigung von Rohrleitungen größer DN 400 sind grundsätzlich zwei leistungsstarke Complex-Einheiten erforderlich, um genügend Druckluft zum Ausbilden von Luft- und Wasserblöcken in kurzen Intervallen zur Verfügung stellen zu können. Während der zweiwöchigen Maßnahme kamen erstmalig zwei innovative Ideen zur Anwendung. Einerseits ersetzten Flaschenbatterien mit Stickstoff die zweite Complex-Einheit, um den Aufwand für Personal und Technik gering zu halten. Andererseits ermöglichte eine neue Steuereinheit, die inzwischen zum Patent angemeldete Modulation der Impulsabgabe. Im Zuge der Maßnahme wurde an 20 Brunnen und einem Hydranten auf der Rohrleitung das Arbeitsgas eingespeist (Bild 5, S. 17).

Der Stickstoff gelangte von der Flaschenbatterie über eine Druckreduzierung direkt in den Vorrattank der Complex-Einheit, der die Druckimpulse steuerte (Bild 5, S. 17). Es zeigte sich, dass Stickstoff aus einer Flaschenbatterie schneller zur Verfügung steht als Druckluft von einem Kompressor einer Complex-Einheit. Rechnerisch ermöglichte die Stickstoffunterstützung, die Leistung einer Complex-Einheit gar um das 2,5-fache zu steigern. Der Stickstoffbedarf betrug je Brunnenanschlusslei-

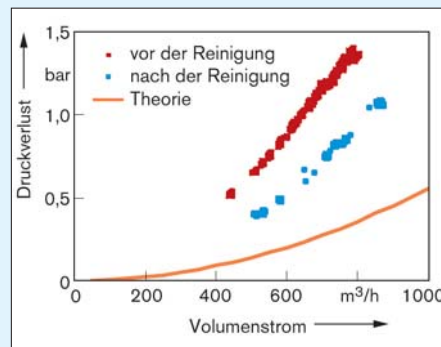
Bild 7 **Vergleich der Rohrleitungs-kennlinien vor und nach der Complex-Reinigung**

Die Maßnahme zeigte, dass die Complex-Reinigung bei reduzierter Fahrweise von Rohwasserleitungen in bedarfsschwachen Zeiten auch online möglich ist. Die neuen Erkenntnisse ließen sich in die Praxis umsetzen. Die Leistung der Rohrleitungen konnte gesteigert werden. Bild 7 (S. 18) zeigt die theoretische Rohrleitungskennlinie sowie die bei Leistungsfahrten ermittelten Werte der Rohrleitung vor und nach der Reinigung.

Der Vergleich der Rohrleitungskennlinien (Bild 7, S. 18) führt zur Annahme, dass außer den Ablagerungen noch andere Einflussgrößen Druckverluste verursachen. In einer weiteren Maßnahme soll die Funktion der Armaturen überprüft werden. Anhand dieser Rohrleitungskennlinien und der

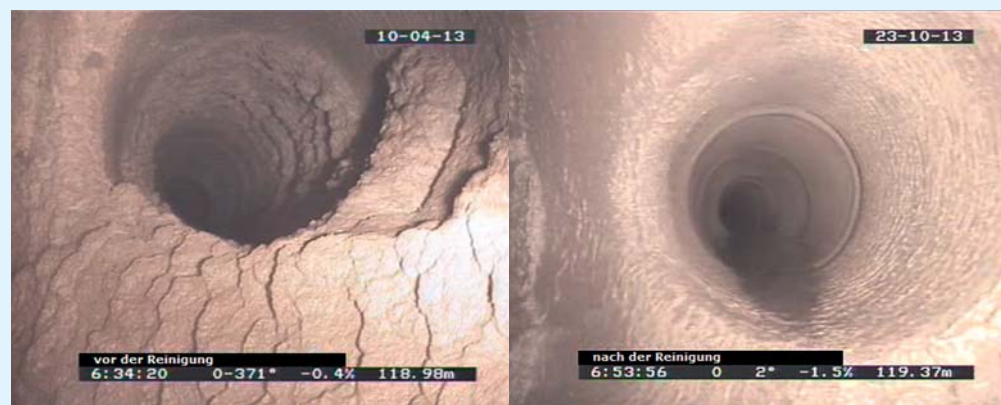
Bild 8 **Wirksamkeit der Complex-Reinigung an Brunnenanschlussleitungen DN 200**  
 Foto: BWB

Auch die Befahrung des Rohrleitungsabschnitts nach der Complex-Reinigung zeigte eine deutliche Verbesserung, insbesondere an den Anschlussleitungen zu den Brunnen (Bild 8, S. 18).

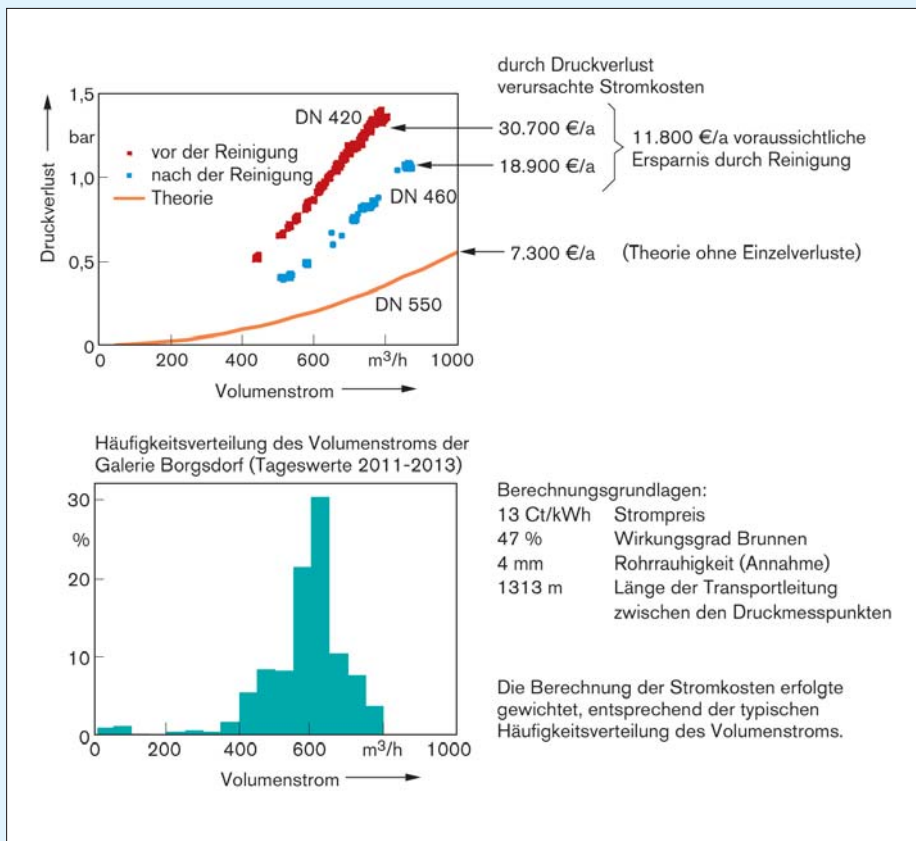
Bild 9 **Abschätzung der Energieeinsparung durch die Complex-Reinigung**

Häufigkeitsverteilung des Volumenstromes in der Rohrleitung lässt sich die bereits heute realisierte Energieeinsparung durch die Reinigungsmaßnahme abschätzen (Bild 9). Danach haben sich die Kosten für die Complex-Reinigung spätestens nach zwei Jahren amortisiert.
