Reinigung von 4 Brunnenleitungen DN 65 / DN 80 einer Grundwasserreinigungsanlage

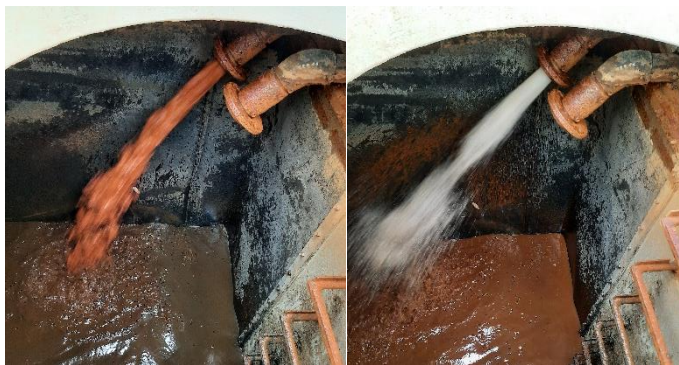
Abbildung 1: Trübung vor und nach der Reinigung

- Brunnenleitungen mit dem Complex®-Verfahren reinigen
- Ablagerungen entfernen (Abbildung 1)
- Leistungsfähigkeit und Betriebssicherheit verbessern
- mechanische Reinigung ohne Chemie

- Ablagerungen mobilisiert und ausgetragen (Abbildung 1 und Abbildung 4)
- Leistungsfähigkeit und Kapazität der Brunnenleitungen gesteigert bei geringerem Energiebedarf
- effizienter Pumpenbetrieb

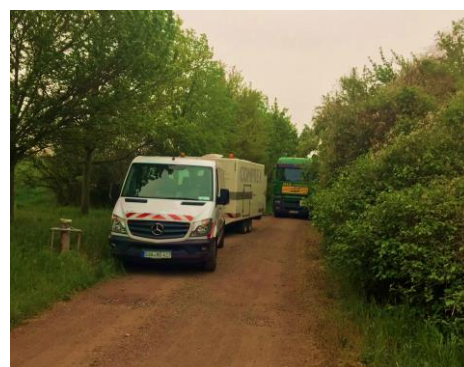
Abbildung 2: Complex®-Einheit vor Ort

- mechanische Reinigung durch den gezielten Einsatz komprimierter, aufbereiteter Luft von Complex®-Einheit (Abbildung 2)
- Zugang zum System mittels standardisierter Adapteranschlüsse (Abbildung 3)
- Ausspeisung in Schacht
- Schlammentsorgung durch Saugwagen
- 1 Techniker, ca. 5 Stunden vor Ort

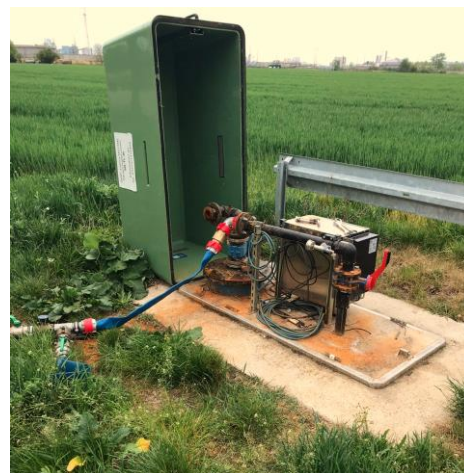
Abbildung 3: Zugang über Adapteranschlüsse
