## Reinigung eines partiell verblockten Luftkühlers in einer Verbrennungsanlage

### Aufgabenstellung

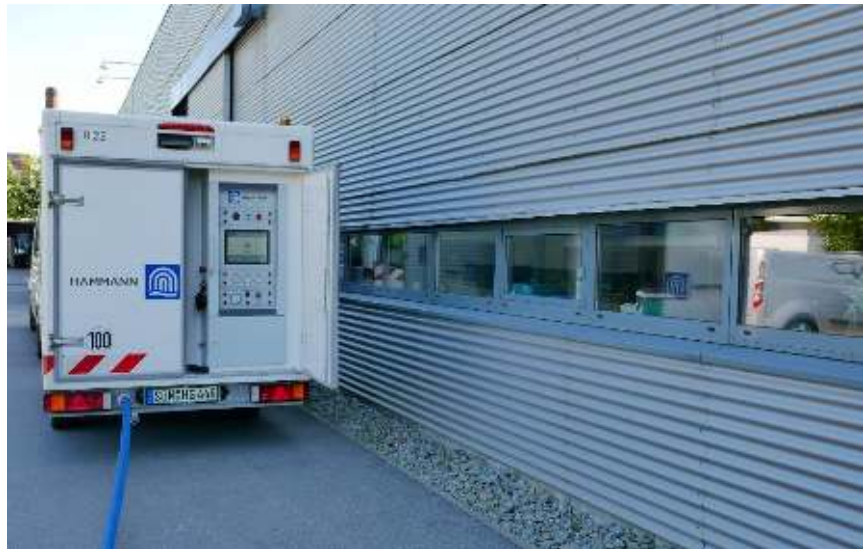
Abbildung 1: Complex®-Einheit im Einsatz vor Ort (Symbolbild)

- rein mechanische Reinigung durch den dosierten Einsatz komprimierter Luft von Compress®-Einheit (Abbildung 1) und Wasser
- Zugang zum System mittels standardisierter Adapteranschlüsse
- Ausspeisung von Spülwasser und gelösten Ablagerungen in Betontasse
- Überwachen des Reinigungsfortschritts anhand der Trübung an der Ausspeisestelle
- gezielte Anpassung der Reinigungsparameter
- 2 Techniker, ca. 8 Std. vor Ort (inkl. Rüstzeiten)

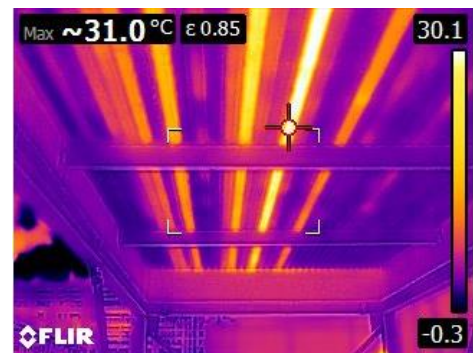
Abbildung 2: Wärmebild des Luftkühlers vor der Compress®-Reinigung

- Herausforderung: Luftkühler durch Ablagerungen verblockt und nur teilweise durchströmt (Abbildung 2) → Wärmeabfuhr stark verringert, Druckverlust erhöht
- Compress®-Reinigung des Luftkühlers
- feste Ablagerungen entfernen
- Durchfluss für homogene und gleichmäßige Durchströmung wiederherstellen
- Kühlleistung steigern

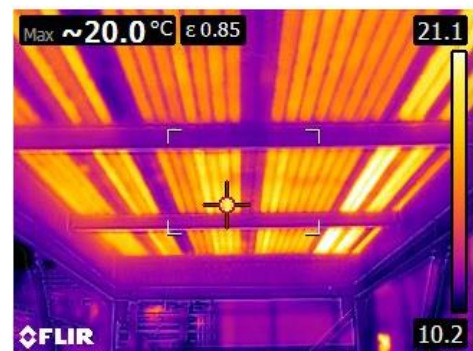
Abbildung 3: Wärmebild des Luftkühlers nach der Compress®-Reinigung

- Ablagerungen mobilisiert und ausgetragen
- Rohrleitungen wieder frei durchströmt (Abbildung 3)
- Wärmeabfuhr und Leistungsfähigkeit gesteigert
