## Wirksamkeit des Comprex®-Verfahrens in der Praxis Beispiel Rohrbündelwärmetauscher

### Die Lösung: Reinigung des Wärmeübertragers mit dem Comprex®-Verfahren

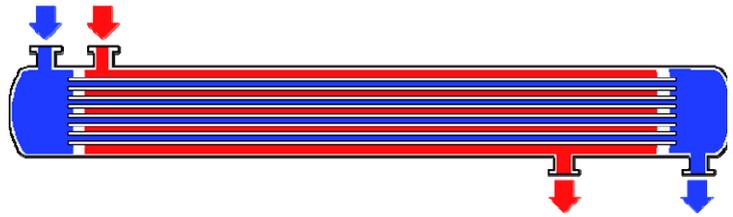
Abbildung 1: Prinzipskizze eines Rohrbündelwärmeübertragers [1]

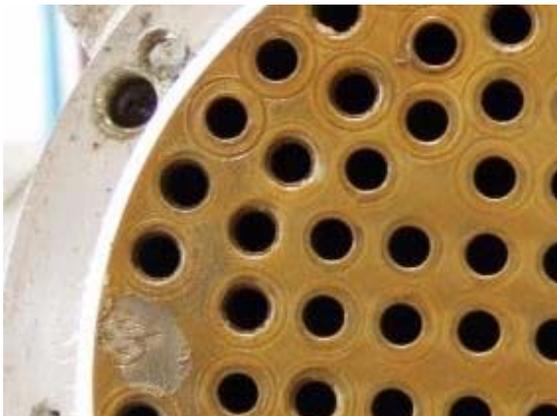
- durch Fouling gebildete Ablagerungen aus Wärmeübertrager / Wärmetauscher entfernen
- Wärmeübergang und Hydraulik wiederherstellen
- präventive Reinigung im eingebauten Zustand als Option

Abbildung 2: Zustand des Wärmeübertragers  
vor der Comprex®-Reinigung

- rein mechanisches Reinigungsverfahren unter gezieltem Einsatz von Luft und Wasser
- keine Demontage notwendig
- lediglich Adapteranschlüsse für Ein- und Ausgang erforderlich
- kurze Reinigungsdauer und kurze Stillstandszeiten
- geringer Wasserbedarf

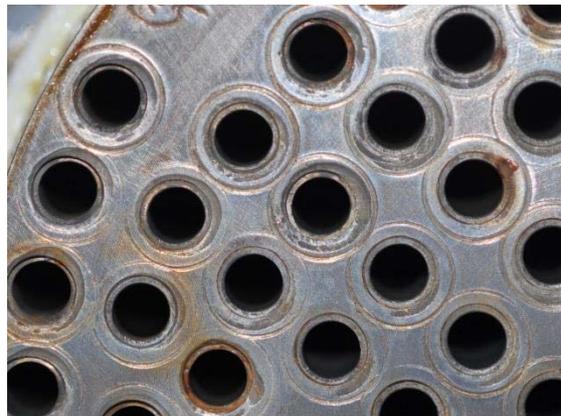
- visuelle Prüfung:
  - Ablagerungen wurden mobilisiert und ausgetragen
  - metallische Oberfläche wieder sichtbar

Abbildung 3: Zustand des Wärmeübertragers  
nach der Comprex®-Reinigung

- Prüfung nach Wiedereinbetriebnahme:
  - Steigerung der Wärmeübertragungsleistung
  - verringerter Energiebedarf
- Ergebnis:
  - gesteigerte Produktionskapazität
  - höhere Betriebssicherheit
