## Reinigung eines komplexen Kühlsystems in einem Motorenwerk

### Aufgabenstellung

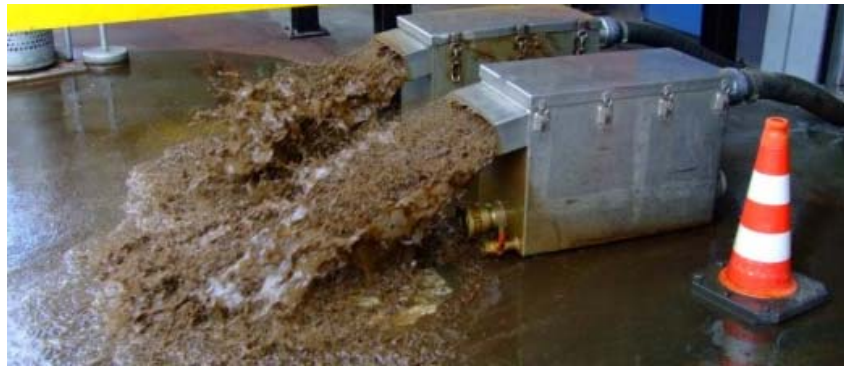
Abbildung 1: Ausspeisestelle mit Spülboxen

- Zugang zum System über Adapteranschlüsse
- Ausspeisung über Spülboxen (Abbildung 1)
- Reinigen der Rohrleitungen sowie größerer Wärmeübertrager (Anschlüsse  $\geq$  DN 80) mittels großer Comprex®-Einheiten (Abbildung 2)
- Reinigen der kleineren Wärmeübertrager inklusive Vor- und Rücklaufleitungen mittels spezieller mobiler Comprex®-Einheiten (Abbildung 3)
- Spülbox mit integrierter Auffangvorrichtung für Grobpartikel (Abbildung 4)
- 4 bis 5 Techniker/Ingenieure vor Ort
- 51 Schichten an 8 Wochenenden

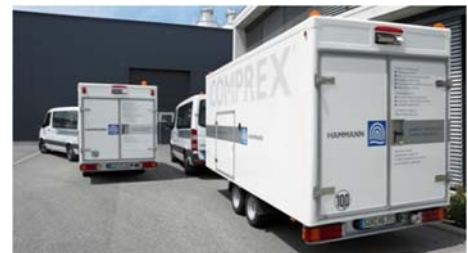
Abbildung 2: große Comprex®-Einheiten

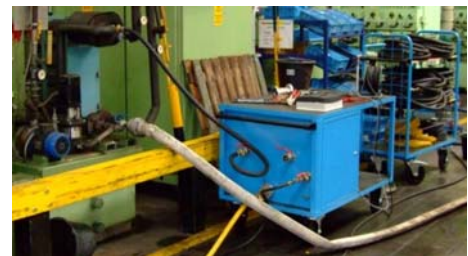
Abbildung 3: Reinigen eines  
Plattenwärmeübertragers mit mobiler  
Comprex®-Einheit

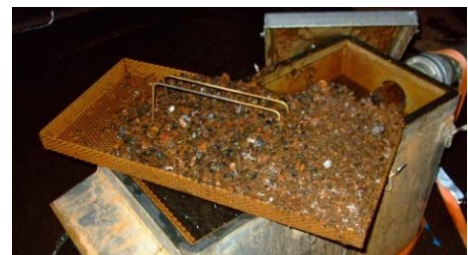
Abbildung 4: ausgetragene  
Ablagerungen in Spülbox

- Ablagerungen aus Rohrleitungen und Wärmetauschern mobilisiert und ausgetragen (Abbildung 4, Abbildung 5)
- erhöhte Leistungsfähigkeit
- verbesserte Betriebssicherheit
- Funktion von Regelarmaturen wiederhergestellt
- funktionierende Wasserkonditionierung
- effizienter Betrieb

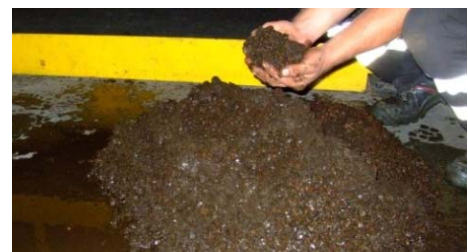
Abbildung 5: ausgetragene Ablagerungen  
im Detail
