Reinigung industrieller Kältemaschinen am Beispiel Automobilwerk und Papierfabrik

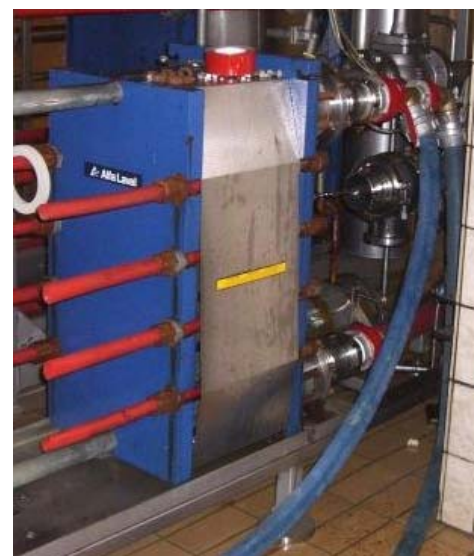
Abbildung 2: gedichteter / geschraubter Plattenwärmeübertrager (Symbolbild)

- Reinigung gedichteter / geschraubter Plattenwärmeübertrager (Abbildung 2)
- 7 Wärmeübertrager in zwei Werken während der Stillstandszeit reinigen
- Verschmutzung durch Biofilme
- letzte Reinigung etwa ein Jahr vor dem Einsatz, daher wenig messbare Verschmutzung erwartet

- Wärmeübertrager / Wärmetauscher mit 128 bis 220 Platten
- Kammervolumen: 111 bis 133 l
- Distanz zur Comprex®-Einheit: 20 bis 70 m
