Referenzprojekt
Trübung: Wohn- und Geschäftsgebäude

Reinigung der Trinkwasser-Installation auf Grund von Trübungsproblemen

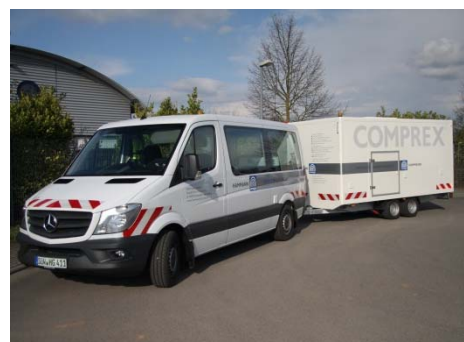
Abbildung 1: Complex[®]-Einheit zur Bereitstellung von Druckluft

- mechanische Reinigung unter Einsatz von Luft und Trinkwasser
- Bereitstellen von komprimierter, aufbereiteter Luft durch Complex[®]-Einheit (Abbildung 1)
- Zugang zum System über Adapteranschlüsse (Abbildung 2)
- Ausspeisung über Zapfstellen (Abbildung 3)
- strangweises Reinigen bis zu jeder Zapfstelle
- Umsetzen der Maßnahme an 2 aufeinanderfolgenden Wochenenden

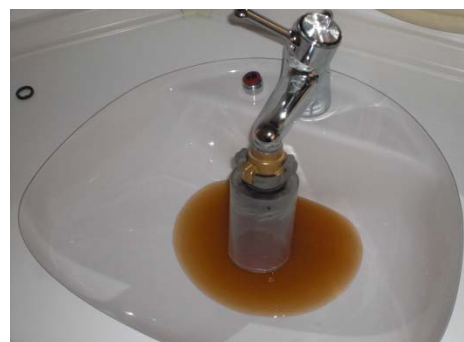
- Ablagerungen und Korrosionsprodukte mobilisiert und ausgelesen (Abbildung 3)
- nach Complex[®]-Reinigung keine Trübung mehr vorhanden
- wirksame Reinigung als Voraussetzung für effiziente Inhibitor dosierung zum Vermeiden von Trübung

Abbildung 3: Trübung bei Ausspeisung über Waschbecken
