Referenzprojekt  
**Pseudomonaden: Stadthalle und Rathaus**

## Reinigung und Desinfektion der Trinkwasser-Installation nach Befall durch Pseudomonaden

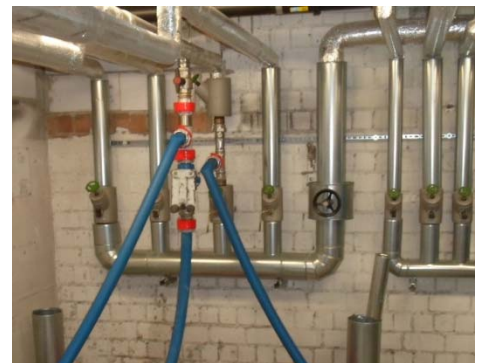
Abbildung 1: Einspeisung über Adapteranschlüsse

- mechanische Reinigung mit Luft und Trinkwasser
- Bereitstellen von komprimierter, aufbereiteter Luft durch Complex<sup>®</sup>-Einheit
- Zugang zum System über Adapteranschlüsse (Abbildung 1)
- Ausspeisung über Zapfstellen (Abbildung 2)
- Reinigen von der Kellerverteilung bis zu jeder Zapfstelle
- Austausch verschlissener Eckventile
- nach der Reinigung Einfüllen der Desinfektionslösung, Prüfen der ClO<sub>2</sub>-Konzentration (Abbildung 3) und Einwirken über Nacht

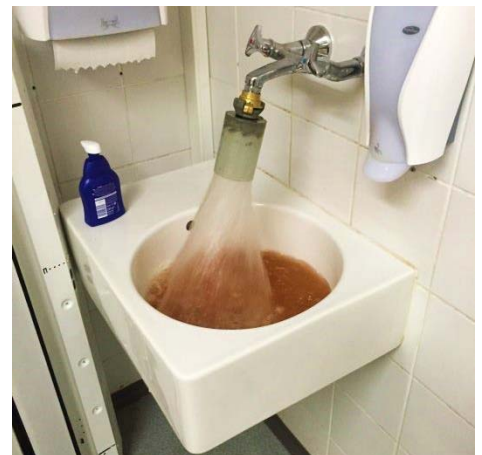
Abbildung 2: Trübung bei Ausspeisung über Waschbecken

- Ablagerungen, Korrosionsprodukte sowie Biofilme mobilisiert und ausgetragen (Abbildung 2)
- nach Complex<sup>®</sup>-Reinigung und Desinfektion hygienisch einwandfreier Zustand der Trinkwasser-Installation
- keine Trübung mehr vorhanden

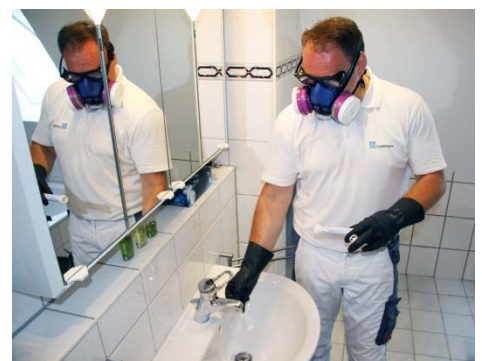
Abbildung 3: Prüfen der ClO<sub>2</sub>-Konzentration während der Desinfektion
