Reinigung der Trinkwasser-Installation auf Grund Kontamination mit Legionellen und Pseudomonaden

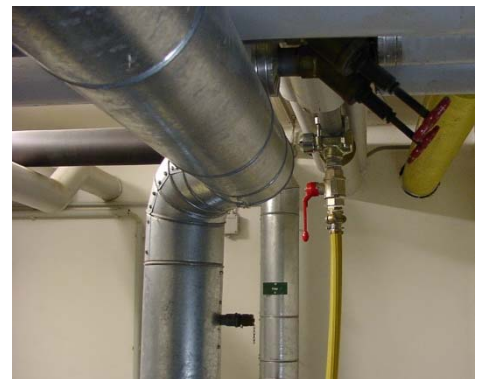
Abbildung 1: Einspeisung von Luft über Adapteranschlüsse

- mechanische Reinigung mit Luft und Trinkwasser
- Bereitstellen von komprimierter, aufbereiteter Luft durch Complex[®]-Einheit
- Zugang zum System über Adapteranschlüsse (Abbildung 1)
- Ausspeisung über Zapfstellen, Trübung als Indikator für die Wirksamkeit der Reinigung (Abbildung 2)
- strangweises Reinigen bis zu jeder Zapfstelle

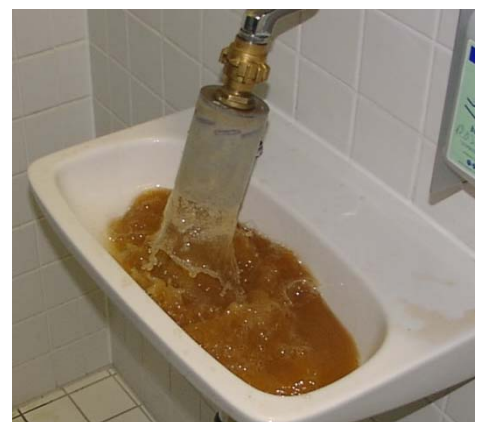
Abbildung 2: Trübung bei Ausspeisung über Waschbecken

- Ablagerungen sowie Biofilme mobilisiert und ausgetragen (Abbildung 2 und Abbildung 3)
- keine Trübung mehr vorhanden
- hygienisch einwandfreier Zustand der Trinkwasser-Installation nach der Reinigung:

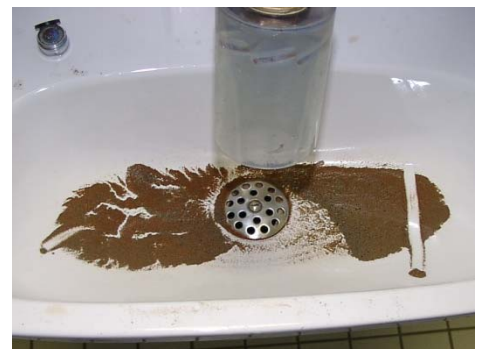
Abbildung 3: aus der Trinkwasser-Installation entfernte Partikel an Zapfstelle
