Alte Trinkwasser-Installationen ohne Rostwasser betreiben

Obwohl heute nicht mehr Stand der Technik, bestehen viele alte Warmwasserleitungen noch aus Stahl. Das Austauschen der alten Stahlrohrleitungen ist in vielen Gebäuden häufig nicht zeitnah realisierbar. Um die Probleme dennoch in den Griff zu bekommen, empfiehlt sich eine Kombination aus mechanischer Reinigung mittels Complex-Verfahren und nachträglicher Dosierung von Korrosionsinhibitoren. Damit kann die Nutzungsdauer der Trinkwasser-Installation bis zu einem späteren Austausch entscheidend verlängert werden.

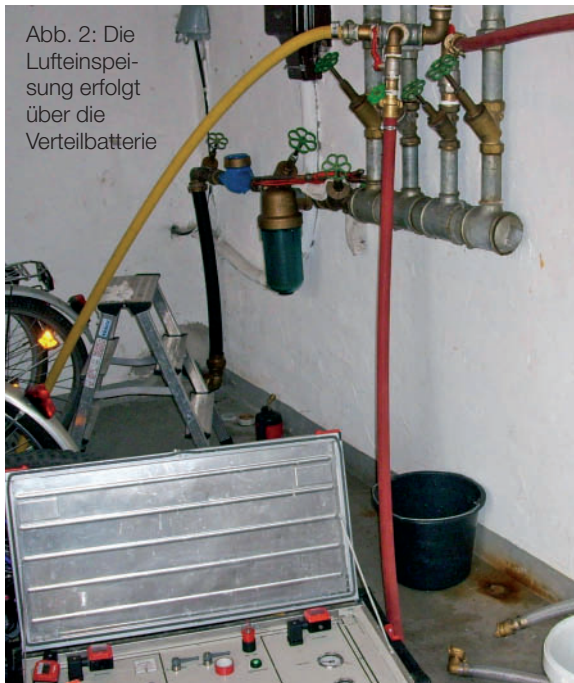
Abb. 2: Die Luftspeisung erfolgt über die Verteilbatterie

Das Impulsspülverfahren eignet sich vor allem zur Reinigung bestehender Installationen. Es beruht auf einer kontrollierten, impulsartigen Zugabe komprimierter, reiner Luft innerhalb eines definierten Spülabschnitts (Abb. 1 + 2). Wichtig hierbei ist, dass genau dosierte Luftblöcke in den abgedrosselten Wasserstrom gesetzt werden. Sie durchströmen, dem Durchmesser

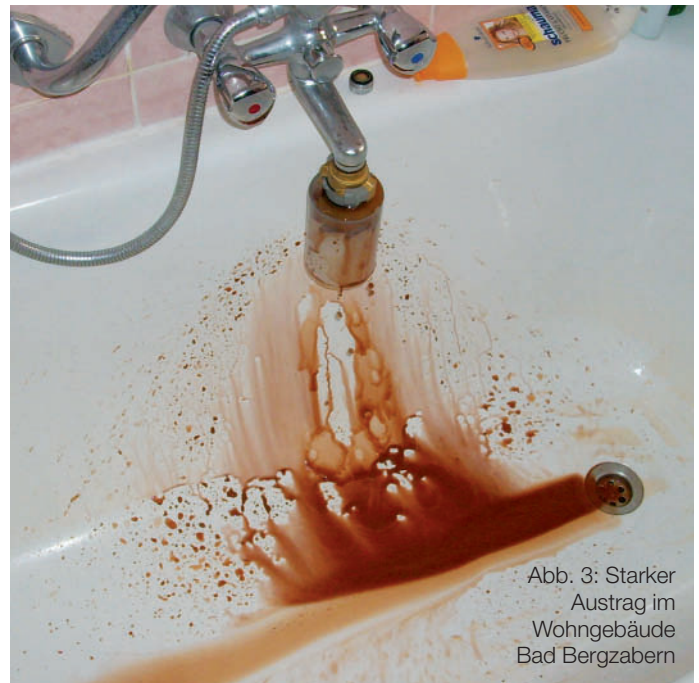
Abb. 3: Starker Ausstrag im Wohngebäude Bad Bergzabern

In einem Wohngebäude mit zwölf Wohnungen in Bad Bergzabern kam es seitens der Bewohner immer wieder zu Beschwerden auf Grund von Trinkwassertrübungen im Kaltwasserbereich. Das Warmwasser-/Zirkulationssystem war nicht betroffen, da es kürzlich komplett mit Kupferrohren saniert worden war. Die zuständige Hausverwaltung wandte sich an Hammann. Es wurde ein Ortstermin organisiert, bei dem eine Bestandsaufnahme der Kaltwasserinstallation inklusive aller dazugehörigen Zapfstellen vorgenommen wurde. Diese Angaben sind für eine Abschätzung der Reinigungsdauer und ein entsprechendes Kostenangebot unverzichtbar.

In den einzelnen Wohnungen waren Wasserzähler installiert. Da die Reinigung der Trinkwasserleitungen bei eingebauten Zählern zu deren Zerstörung führen würde, wurden diese vor der Reinigung ausgebaut und später wieder eingebaut. Während der Reinigung waren die Zählergehäuse mit Blindkappen verschlossen. Das Gebäude war in zwei Blöcke untergliedert. Diese wurden nacheinander gereinigt. Es galt mit einem 3-Mann-Team innerhalb von zwei Arbeitstagen 71 Zapfstellen mit den dazugehörigen Leitungen zu reinigen. Diese Zeit war notwendig, da es bei der Reinigung zu sehr starken Austrägen an Korrosionsprodukten von bis zu 3 Millimeter über mehrere Stunden einhergehend mit starken, sehr lang anhaltenden Trübungen kam (Abb. 3 + 4). Um eine möglichst hohe Reinigungsleistung zu erzielen, wurden alle Zapfstellen mit einem Abstand von mehreren Stunden mehrmals gereinigt.

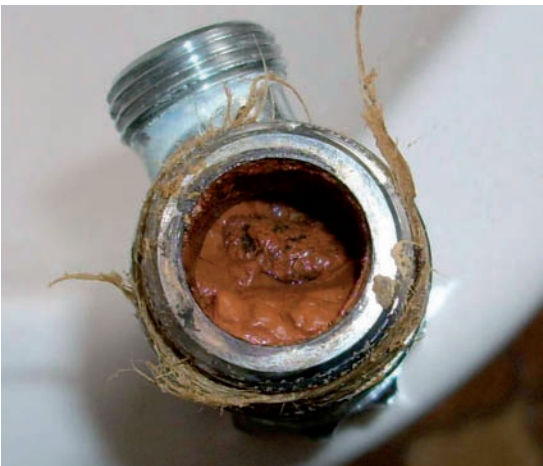
▼ Abb. 4: Mit Korrosionsprodukten zugesetztes Eckventil

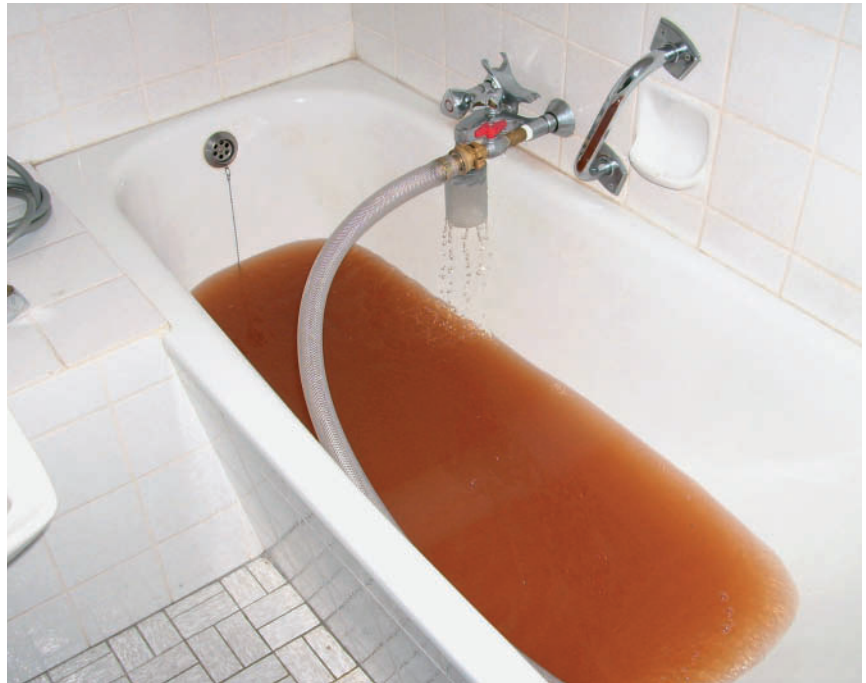
► Abb. 5: Wegen massiver Austräge mussten viele Badewannenarmaturen abgebaut und durch Spülarmaturen ersetzt werden.

gung ergab einen Arbeitsaufwand mit einem 3-Mann-Team von ca. zwei Arbeitswochen. Dies folgte aus der Anzahl der Sanitärgegenstände mit insgesamt 217 Kaltwasser-/120 Warmwasserzapfstellen und dem zu erwartenden hohen Austrag an Korrosionsprodukten und Trübungen. Die Reinigung stellte sich auf Grund der bereits stark fortgeschrittenen Korrosion als äußerst aufwändig dar. Es kam zu massiven Austrägen von Rost bis zu einer Größe von 8 Millimeter. Es mussten viele Armaturen abgebaut und durch Spülarmaturen ersetzt werden (Abb. 5).
