## Reinigung der Wasserkühlung einer Brennschneidanlage

### Aufgabenstellung

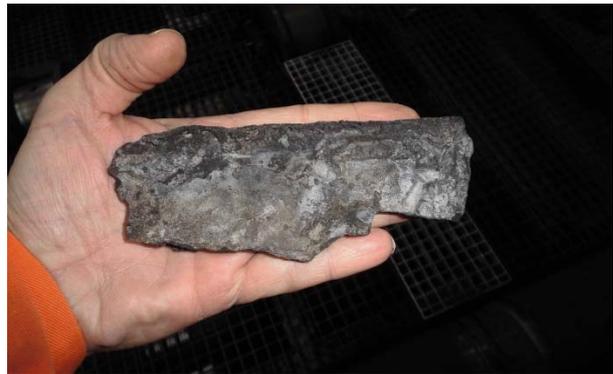
Abbildung 1: Verkrustungen im Detail

- Wasserkühler in einer Brennschneidanlage im Bereich Strangguss mit dem Complex<sup>®</sup>-Verfahren reinigen
- Ablagerungen, Partikel und Verkrustungen aus dem System entfernen (Abbildung 1)
- Leistungsfähigkeit und Prozesssicherheit durch verbesserte Kühlleistung wiederherstellen

- Ablagerungen, Partikel und Verkrustungen mobilisiert und ausgetragen (Abbildung 1 und Abbildung 5)
- Kühlleistung wiederhergestellt
- verbesserte Prozesssicherheit

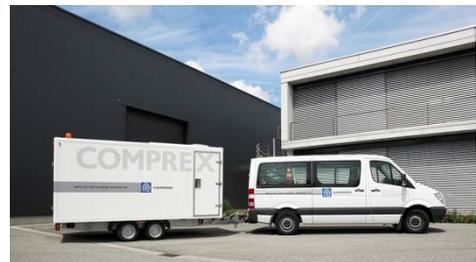
Abbildung 2: Complex<sup>®</sup>-Einheit vor Ort

- rein mechanisches Reinigen durch den gezielten Einsatz von Luft und Wasser
- Positionieren der Complex<sup>®</sup>-Einheit außerhalb des Gebäudes (Abbildung 2)
- Zugang zu den Kühlern über standardisierte Adapteranschlüsse (Abbildung 3)
- Trübung in Schauglas als Anzeige für die Wirksamkeit der Reinigung (Abbildung 4)
- 2 Techniker, ca. 10 Std. vor Ort

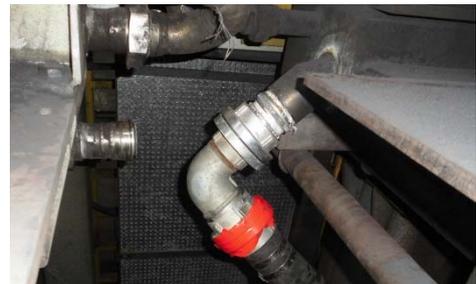
Abbildung 3: Zugang zu Kühler über Adapteranschlüsse

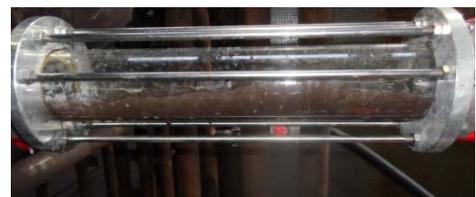
Abbildung 4: Trübung in Schauglas

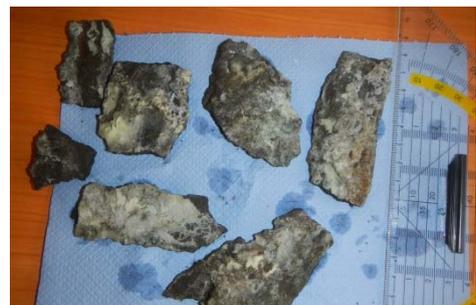
Abbildung 5: aus dem System entfernte Verkrustungen
