Referenzprojekt  
**Ionentauscher**  
**Lebensmittelindustrie**

## Reinigung verschiedener Rohrleitungssysteme in einer Fleischfabrik

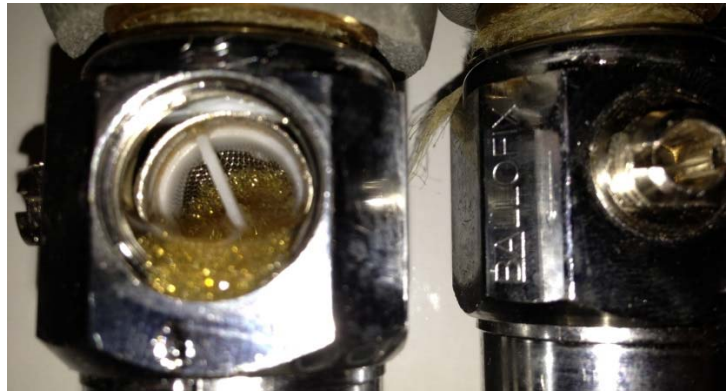
Abbildung 1: Ionentauscherharz in geöffneter Armatur

- Harzpartikel von defektem Ionentauscher aus dem System entfernen (Abbildung 1)
- Kalt-, Warm- und Produktionswassersysteme mit dem Complex®-Verfahren reinigen
- Produktionssicherheit und Leistungsfähigkeit wiederherstellen

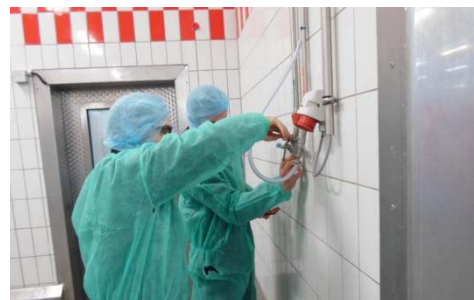
Abbildung 2: Herstellen der Schlauchverbindungen

- mechanisches Reinigen der Rohrleitungen und Apparate im eingebauten Zustand mit komprimierter Luft und Trinkwasser
- Zugang zum System über standardisierte Adapteranschlüsse und Schlauchverbindungen (Abbildung 2 und Abbildung 3)
- Trübung an der Ausspeisestelle als Anzeige für die Wirksamkeit der Reinigung (Abbildung 4)
- 4 Techniker, ca. 54 Std. vor Ort

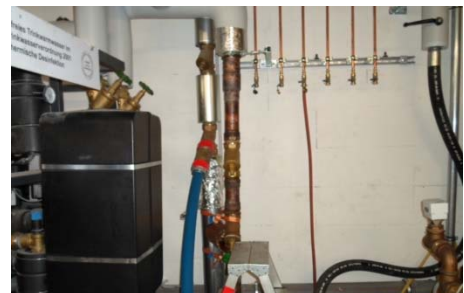
Abbildung 3: Zugang zum System über Adapteranschlüsse

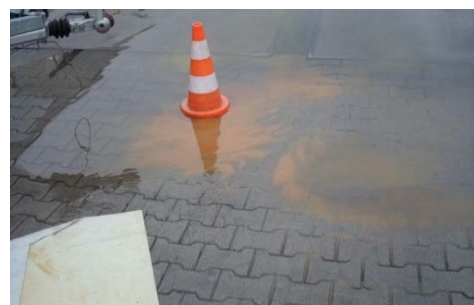
- Harzpartikel sowie andere Verschmutzungen mobilisiert und ausgetragen (Abbildung 4)
- Produktionssicherheit wiederhergestellt
- effizienter Betrieb

Abbildung 4: Trübung an der Ausspeisestelle
