## Reinigung eines Kühlsystems mit 12 angeschlossenen Produktionsmaschinen in einer Teigwarenfabrik

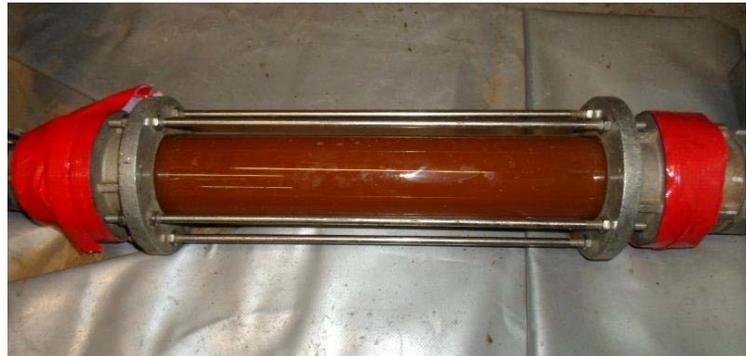
Abbildung 1: Trübung in Schauglas

- gesamtes Kühlsystem einschließlich der Apparate mit dem Comprex®-Verfahren reinigen
- Trübung beseitigen (Abbildung 1)
- Produktionssicherheit und Leistungsfähigkeit wiederherstellen

- mechanisches Reinigen mit komprimierter, aufbereiteter Luft von Comprex®-Einheit (Abbildung 2) und Wasser
- Reinigen der Apparate im eingebauten Zustand
- Zugang zum System über standardisierte Adapteranschlüsse (Abbildung 3)
- Trübung an der Ausspeisestelle als Anzeige für die Wirksamkeit (Abbildung 1 und Abbildung 4)
- 3 Techniker, ca. 32 Std. vor Ort

- Ablagerungen, Korrosionsprodukte sowie Grobpartikel mobilisiert und aus dem System entfernt (Abbildung 1 und Abbildung 4)
- Produktionssicherheit wiederhergestellt
- Kühlleistung gesteigert
- effizienter Betrieb

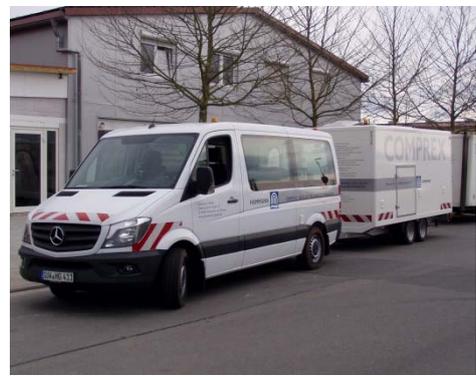
Abbildung 2: Comprex®-Technik

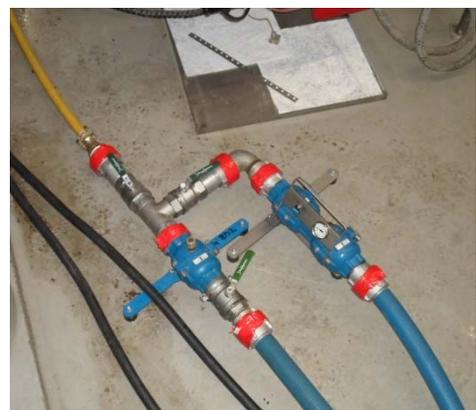
Abbildung 3: Zugang zum System über Adapteranschlüsse

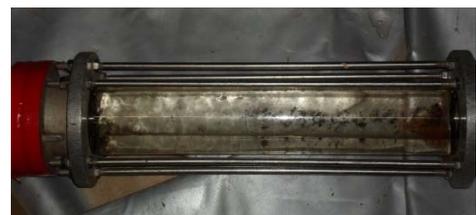
Abbildung 4: Grobpartikel in Schauglas
