HAMMANN
Complex®-Reinigung
im Bereich Industrie

Referenzprojekt

KSS-System

Reinigung einer Versorgungsleitung für Kühlschmierstoff (KSS)

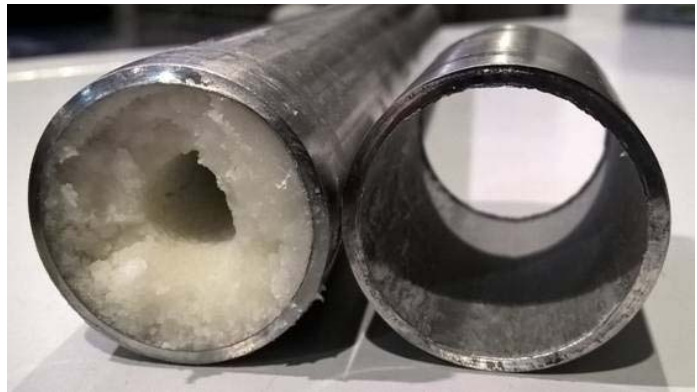
Abbildung 1: Rohrleitung für Kühlschmierstoff
vor der Reinigung (links) sowie nach der Reinigung (rechts)

- zentrale KSS-Versorgungsleitung mit dem Complex®-Verfahren reinigen
- vorhandene Kalkseife-Ablagerungen (Abbildung 1) aus dem System entfernen
- Betriebssicherheit und Leistungsfähigkeit wiederherstellen

- Ablagerungen vorwiegend Kalkseife mobilisiert und aus den Kühlsystemen ausgetragen (Abbildung 4)
- verbesserte Hydraulik
- ursprünglicher Rohrleitungsquerschnitt wiederhergestellt (Abbildung 1)
- Kapazität der Versorgungsleitung wiederhergestellt
- effizienter und sicherer Betrieb

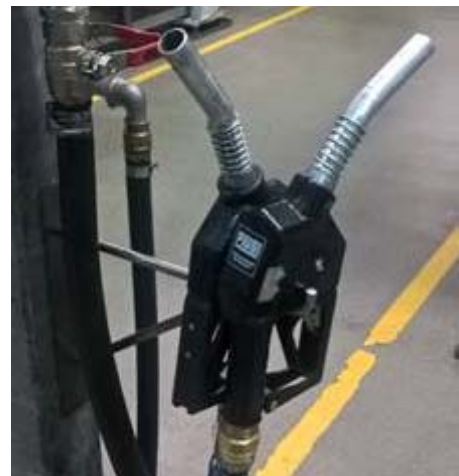
- KSS-Versorgungsleitung mit 39 Zapfstellen (Abbildung 2)
 - Länge ca. 300 m
 - Rohrleitungen 1 Zoll
 - Werkstoff nichtrostender Stahl
 - zulässiger Systemdruck ca. 5 bar

Abbildung 2: Zapfstellen am KSS-System

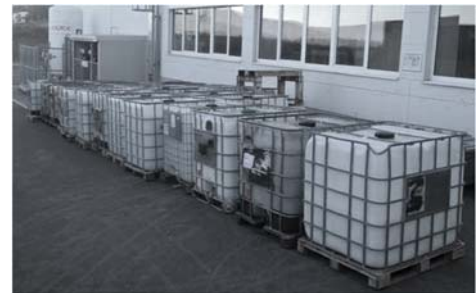
Abbildung 3: Entsorgung über IBC

- mechanisches Reinigen durch den gezielten Einsatz komprimierter, aufbereiteter Luft von Complex®-Einheit
- Zugang zum System über standardisierte Adapteranschlüsse
- Ausspeisung von Spülwasser und Ablagerungen über die Zapfstellen in bereitgestellte Behälter (IBC) zur unkomplizierten Entsorgung (Abbildung 3)
- 2 Techniker, ca. 20 Std. vor Ort
- Unterstützung durch technische Mitarbeiter des Auftraggebers

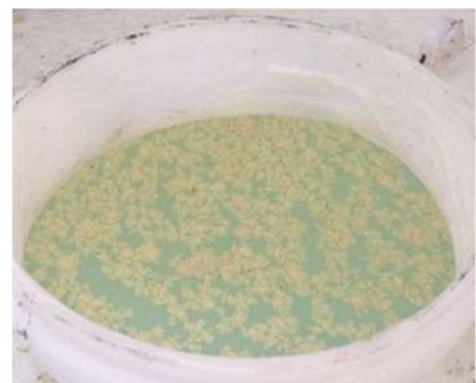
Abbildung 4: ausgetragene
Kalkseife-Ablagerungen
