HAMMANN
Complex®-Reinigung
im Bereich Industrie

Referenzprojekt

Kühlkreislauf

Reinigung eines Kühlsystems mit 114 Wärmetauschern bei einem Hersteller von Getriebekomponenten

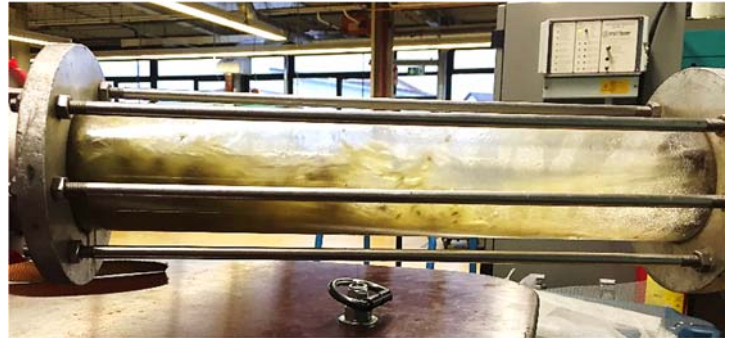
Abbildung 1: Trübung in Schauglas während der Reinigung

- mechanisches Reinigen durch den gezielten Einsatz komprimierter, aufbereiteter Luft von Complex®-Einheit
- Zugang zum System über standardisierte Adapteranschlüsse (Abbildung 2)
- Ausspeisung von Spülwasser mit mobilisierten Ablagerungen in bereitgestellte IBC-Behälter (Abbildung 3)
- Trübung in Schauglas als Anzeige für den Reinigungsfortschritt (Abbildung 1 und Abbildung 4)
- 2 Techniker, ca. 110 Std. vor Ort

- Ablagerungen mobilisiert und aus dem System ausgetragen (Abbildung 1)
- verbesserte Hydraulik
- gesteigerte Leistungsfähigkeit
- effizienter und sicherer Betrieb

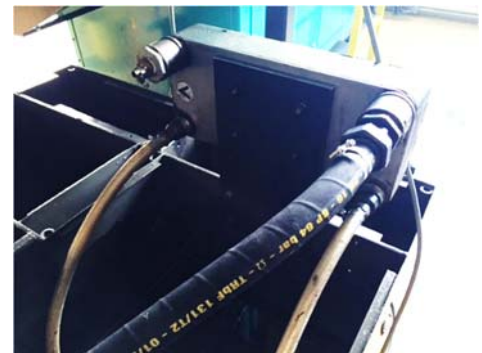
- Kühlsystem für 27 CNC-Drehmaschinen
 - INDEX TRAUB MS32, MS42, MS52, G160, C200
 - 114 Plattenwärmetauscher in gelöteter Bauart (Abbildung 2)
 - Abmessungen bis 150 mm x 600 mm x 300 mm
 - zulässiger Systemdruck ca. 5 bar

Abbildung 2: Plattenwärmetauscher während der Reinigung

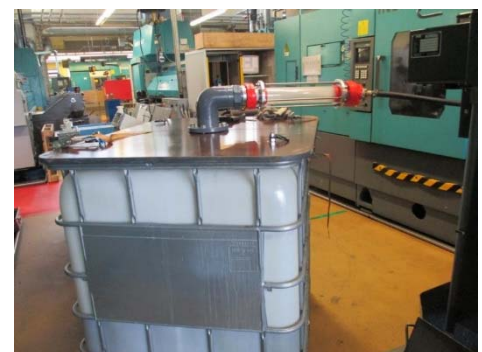
Abbildung 4: Ausspeisung von Spülwasser mit Ablagerungen in IBC
