Reinigung von 4 Wärmeübertragern eines Automobil- und Luftfahrtzulieferer

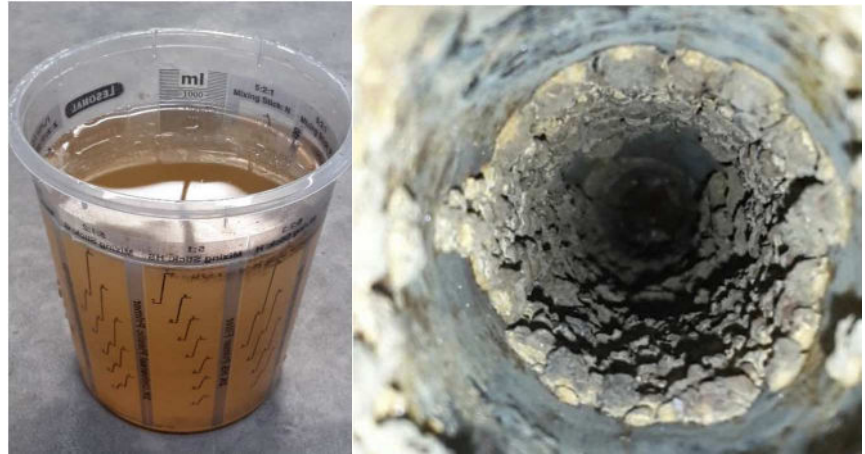
Abbildung 1: Durchflusstrübung (links) und Ablagerungen (rechts)

- Comprex®-Reinigung mehrerer Wärmetauscher / Wärmeübertrager inklusive Lamellenzwischenräumen
- Entfernen der Ablagerungen aus dem Apparat (Abbildung 1 und Abbildung 2)
- Leistungsfähigkeit und Prozesssicherheit durch verbesserte Kühlleistung wiederherstellen

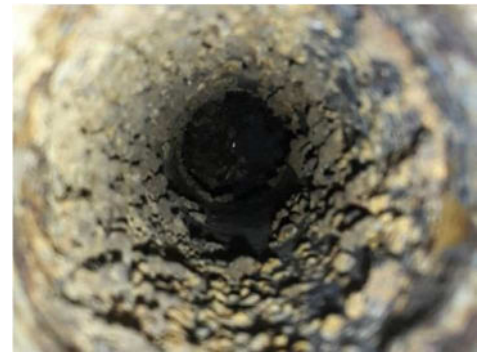
Abbildung 2: Ablagerungen
vor der Reinigung

- mechanisches Reinigen durch den gezielten Einsatz komprimierter, aufbereiteter Luft von Comprex®-Einheit
- mehrfache Variation der Spülrichtung
- Steigern der Reinigungswirkung durch zusätzliche Feststoffinjektion mit Steinsalz
- Zeitaufwand ca. 4 Stunden je Wärmetauscher

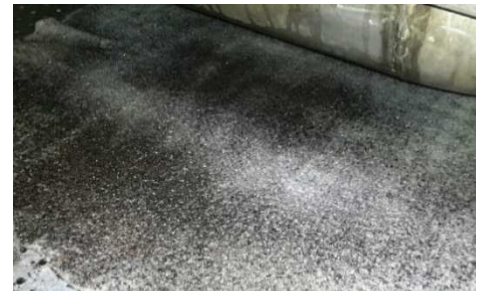
Abbildung 3: Feststoffaustrag

- Ablagerungen mobilisiert und ausgetragen (Abbildung 3 und Abbildung 4)
- verbesserte Hydraulik
- geringerer Druckverlust
- gesteigerte Energieeffizienz
- Leistungsfähigkeit und Betriebssicherheit verbessert

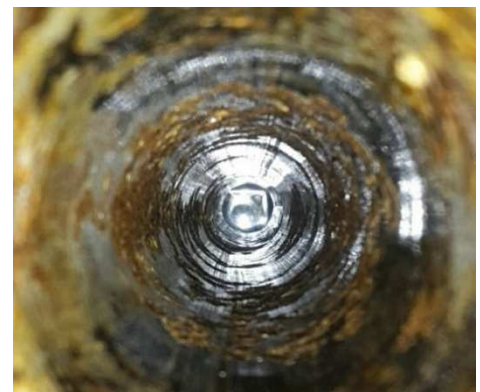
Abbildung 4: Kanaleingang
nach der Reinigung
