Referenzprojekt

**Wärmeübertrager  
Automobilzulieferer**

## Reinigung eines Wärmeübertragers eines Automobilzulieferers mittels mobiler Comprex®-Einheit (MCE)

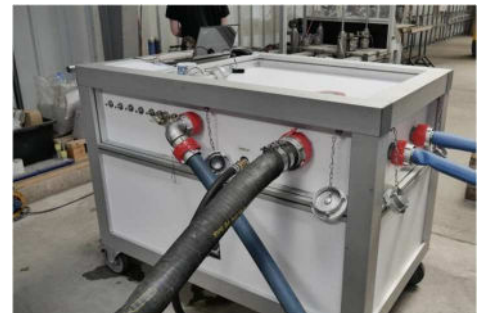
Abbildung 2: Mobile Comprex®-Einheit (MCE)

- mechanisches Reinigen durch den gezielten Einsatz von komprimierter Luft durch mobile Comprex®-Einheit
- mehrfache Variation der Spülrichtung
- Luftdruck bis 6,5 bar
- 50 Luftimpulse je Fließrichtung

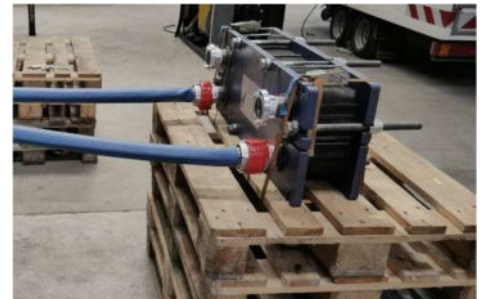
- Plattenwärmetauscher für Kühlschmierstoff / Kühlwasser (Abbildung 3)
  - Plattenanzahl: 60 Stk.
  - Kammervolumen: ca. 10 Liter
  - Kontrollquerschnittsfläche: ca. 140 cm<sup>2</sup>

Abbildung 3: Plattenwärmeübertrager

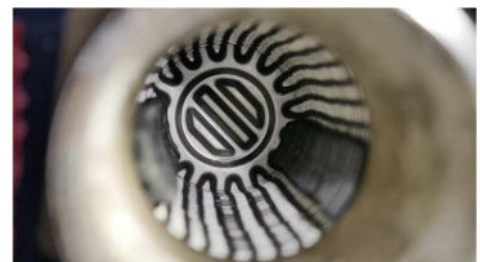
- Ablagerungen mobilisiert und ausgetragen (Abbildung 4 und Abbildung 5)
- verbesserte Hydraulik und geringerer Druckverlust (Abbildung 6 bis Abbildung 9)
- gesteigerte Energieeffizienz
- Leistungsfähigkeit und Betriebssicherheit verbessert

Abbildung 5: Gereinigter Zustand der Produktseite

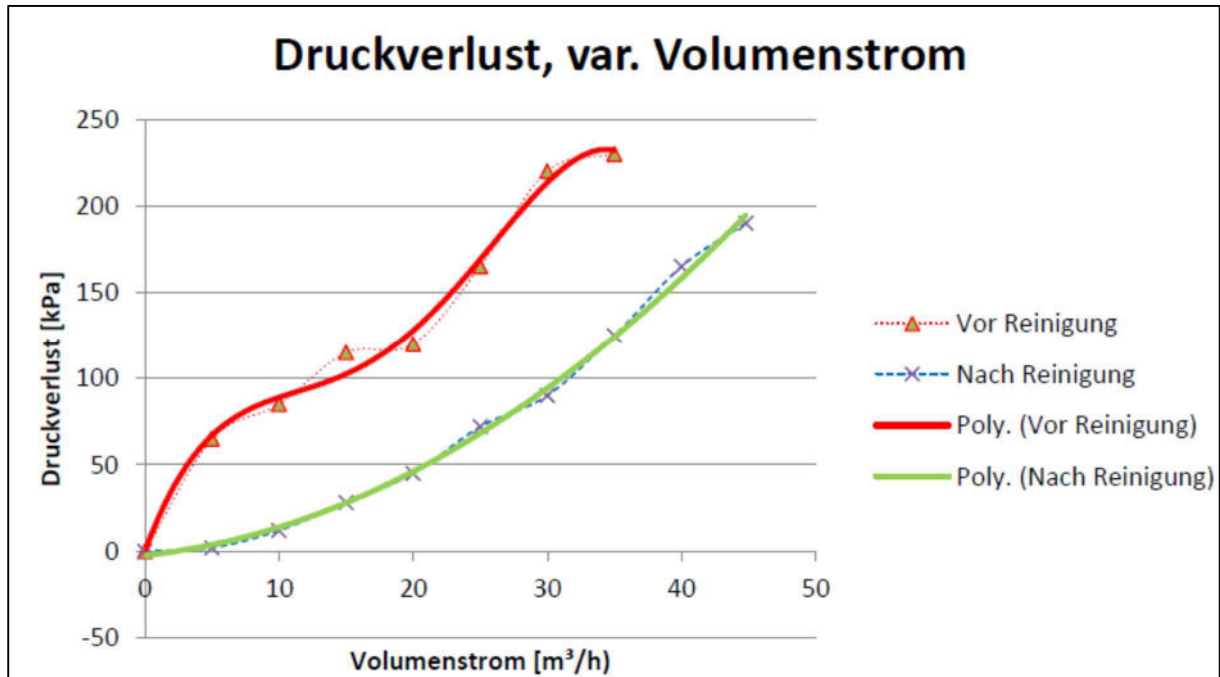
Abbildung 6: Druckverlust bei variablem Volumenstrom

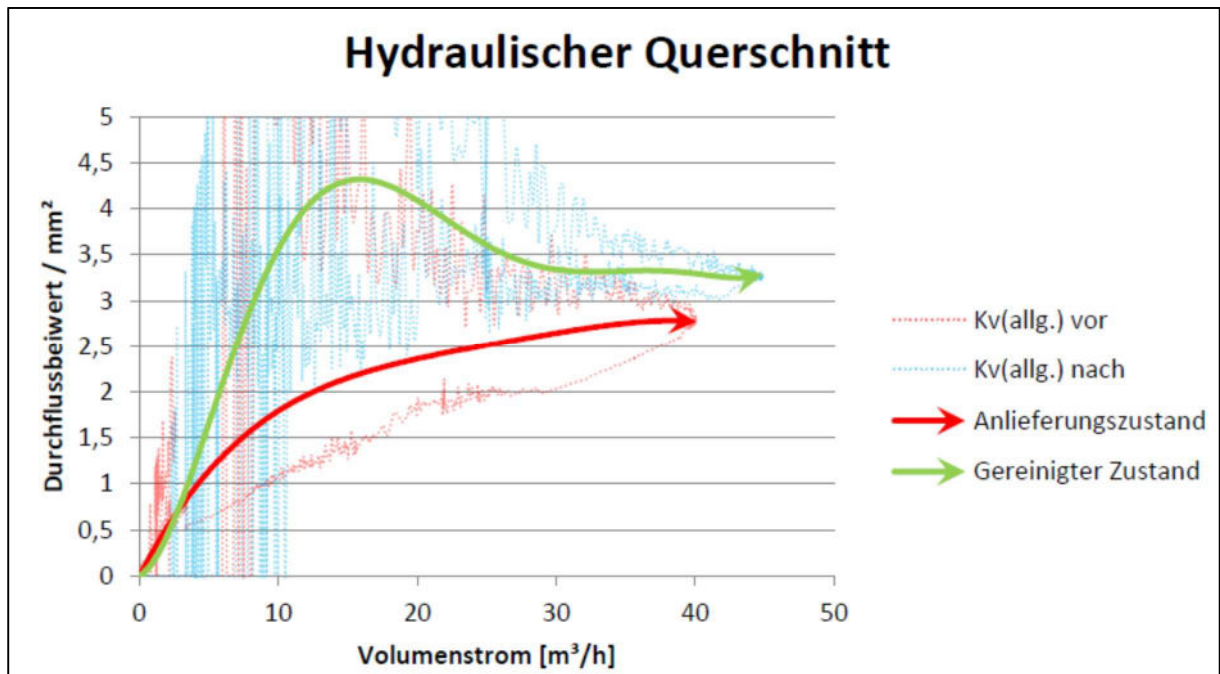
Abbildung 7: Hydraulischer Querschnitt in Abhängigkeit des Volumenstroms
