Referenzprojekt  
**Kühlsysteme von  
Vakuump- und Retortenöfen**

**Reinigung von Kühlsystemen verschiedener  
Hochtemperaturofen in einem Walzwerk****Aufgabenstellung**

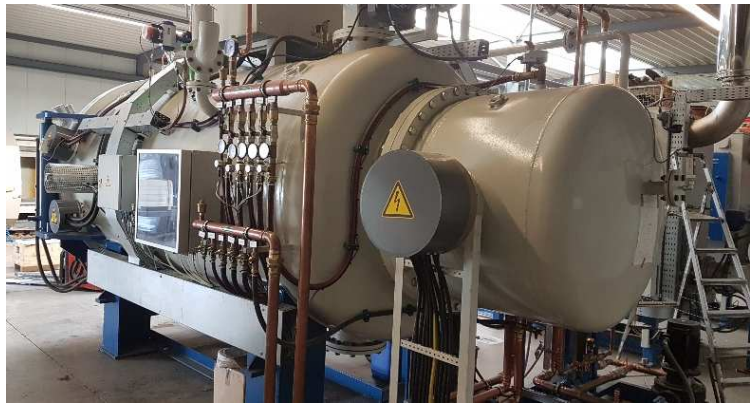
Abbildung 1: Hochtemperaturofen

- Complex®-Reinigung von Kühlsystemen mehrerer Hochtemperaturofen (Abbildung 1 und Abbildung 2)
- Entfernen der Ablagerungen aus dem System
- Funktionsstörungen vorbeugen
- Leistungsfähigkeit und Prozesssicherheit durch verbesserte Kühlleistung wiederherstellen/verbessern

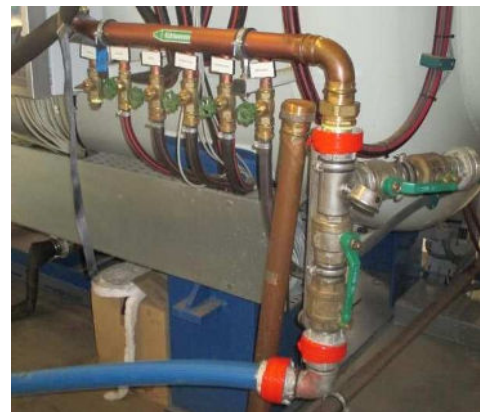
Abbildung 2: Anschlüsse am Vorlauf des Kühlkreislaufes

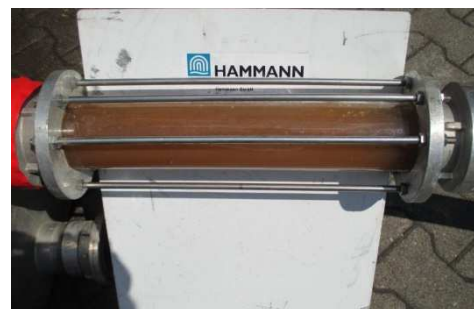
Abbildung 3: Trübung während des Reinigungsvorgangs

- Ablagerungen mobilisiert und ausgetragen (Abbildung 3 und Abbildung 4)
- verbesserte Hydraulik und verringerter Druckverlust
- Steigerung des Durchflusses um etwa 50 %
- verbesserte Energieeffizienz
- gesteigerte Wirtschaftlichkeit
- verbesserte Leistungsfähigkeit und Prozesssicherheit

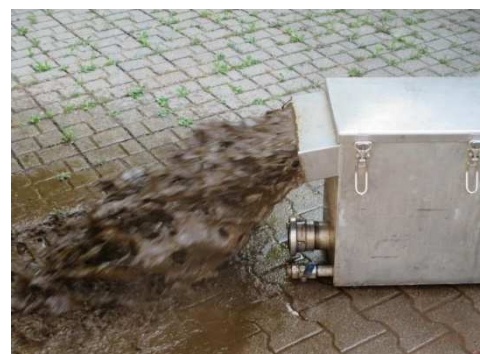
Abbildung 4: Austrag der Verunreinigung
