Referenzprojekt

**Plattenwärmetauscher  
 Molkerei**

## Reinigung von zwei Plattenwärmetauschern eines Eiswassersystems zur Kühlung von Molkereiprodukten

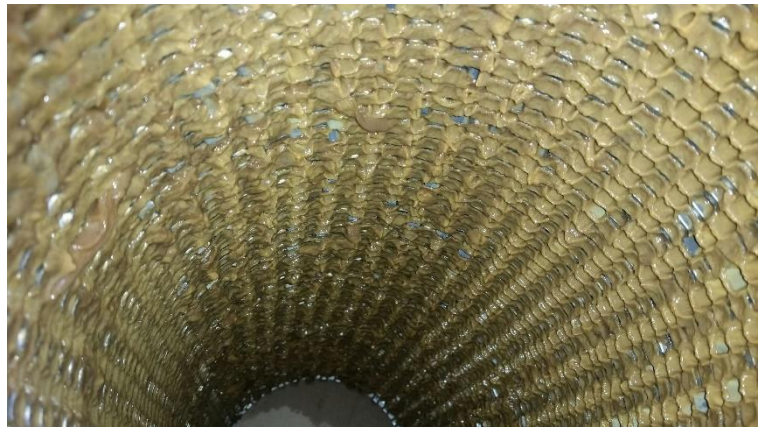
Abbildung 1: Ablagerungen im Wärmetauscher vor der Reinigung

- Biofilm und Ablagerungen aus den Wärmetauschern / Wärmeübertragern entfernen (Abbildung 1)
- Durchfluss und Leistungsfähigkeit wiederherstellen
- mechanische Reinigung ohne Chemie

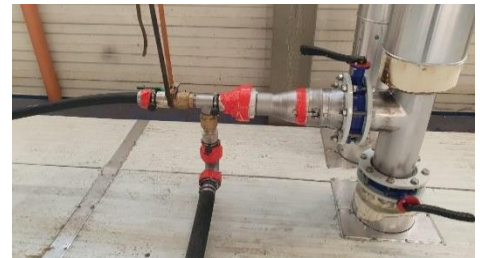
Abbildung 2: Zugang zum System über standardisierte Adapteranschlüsse

- mechanische Reinigung durch den gezielten Einsatz komprimierter, aufbereiteter Luft von Comprex®-Einheit
- Zugang zum System am Rücklauf Eiswasserbecken mit standardisierten Adapteranschlüssen (Abbildung 2)
- Zentrale Auspeisung vor den Pumpen (Abbildung 3)
- 2 Techniker, ca. 12 Stunden vor Ort

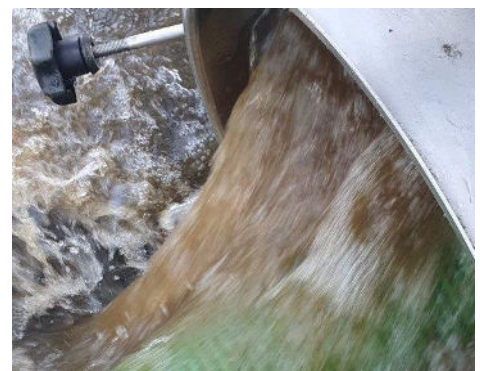
Abbildung 4: Trübung an der Auspeisestelle

- Ablagerungen und Biofilm mobilisiert und ausgetragen (Abbildung 4)
- Leistungsfähigkeit des Systems gesteigert
- enorme Steigerung des maximal erreichbaren Volumenstroms

vorher	nachher	Verbesserung
Pumpe A	95 m³/h	229 m³/h	+ 141 %
Pumpe B	150 m³/h	231 m³/h	+ 54 %
