Referenzprojekt
**Transportleitungen
Lettland**

Reinigung von Transportleitungen DN 800 und DN 1000 in Lettland

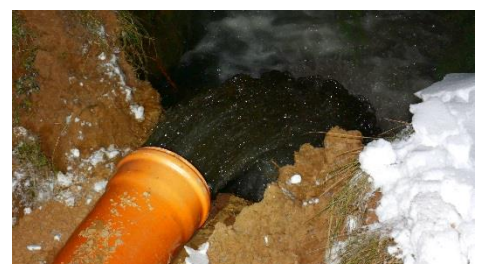
Abbildung 5: Spülwasser mit mobilisierten Ablagerungen an Ausspeisestelle

- Ablagerungen mobilisiert und ausgetragen (Abbildung 5)
- Trübungen beseitigt
- verbesserte Hydraulik durch verringerten Druckverlust
- Leistungsfähigkeit wiederhergestellt
