## Reinigung eines kommunalen Trinkwassernetzes in Südtirol

### Aufgabenstellung

- Trinkwassernetz einer Gemeinde in Südtirol (Italien) mit dem Comprex®-Verfahren reinigen
- mobilisierbare Ablagerungen entfernen
- Trübungsprobleme beseitigen
- Leistungsfähigkeit sicherstellen

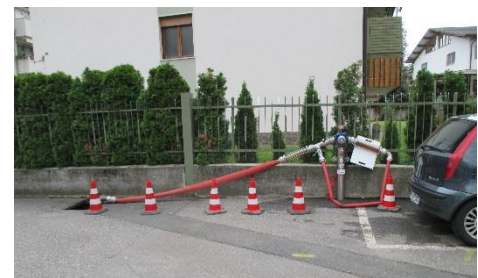
Abbildung 2: Ausspeisestelle

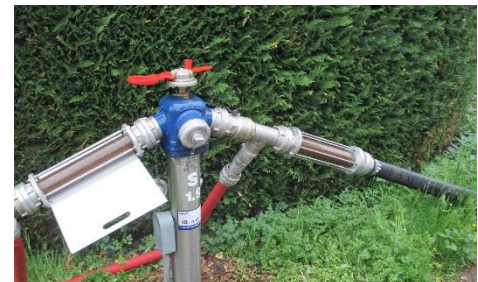
Abbildung 3: Ausspeisung über Hydrant mit Schaugläsern

- mechanisches Reinigungsverfahren durch den kontrollierten Einsatz von Wasser und aufbereiteter, komprimierter Luft von Comprex®-Einheit (Abbildung 1)
- abschnittsweises Reinigen über verschiedene Ein- und Ausspeisestellen im Ortsnetz
- Zugang über Adapteranschlüsse
- Schauglas an Ausspeisestelle zur Anzeige des Reinigungsverlaufs (Abbildung 3 und Abbildung 4)
- 2 Techniker, 7 Tage vor Ort

- Ablagerungen mobilisiert und ausgetragen (Abbildung 3 bis Abbildung 5)
- Trinkwasserverteilung ohne Trübung
- verbesserte Hydraulik durch verringerten Druckverlust
- Leistungsfähigkeit und Versorgungssicherheit wiederhergestellt

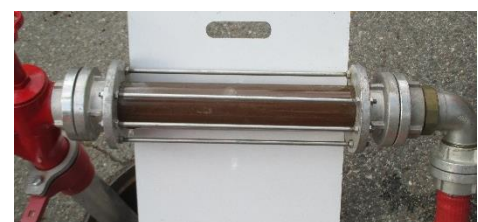
Abbildung 4: Trübung in Schauglas während der Reinigung

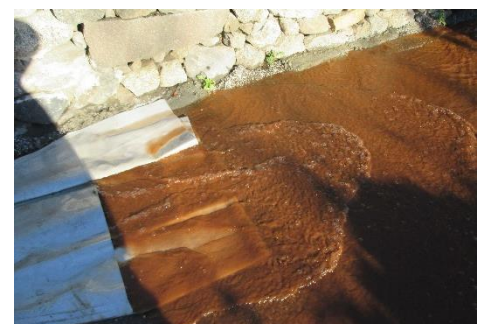
Abbildung 5: Spülwasser mit Trübung an der Ausspeisestelle
