Reinigung von zwei Brunnenleitungen bis zum Wasserwerk

Reinigen mit dem Comprex®-Verfahren

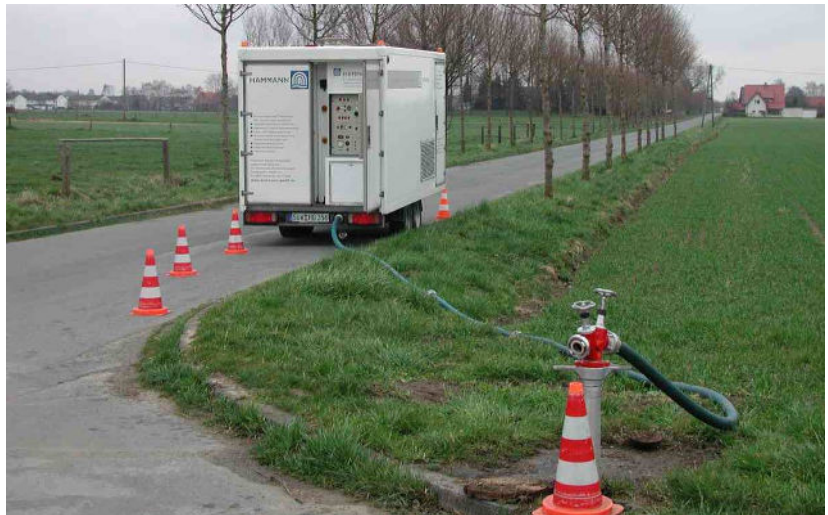
Abbildung 1: Comprex®-Einheit im Einsatz (Symbolbild)

- mechanisches Reinigungsverfahren durch den gezielten Einsatz von Wasser und aufbereiteter, komprimierter Druckluft aus Comprex®-Einheit (Abbildung 1)
- Einspeisung in der Brunnenstube
- Ausspeisung in Absetzbecken im Wasserwerk (Abbildung 4)
- 1 Techniker, 18 Stunden vor Ort

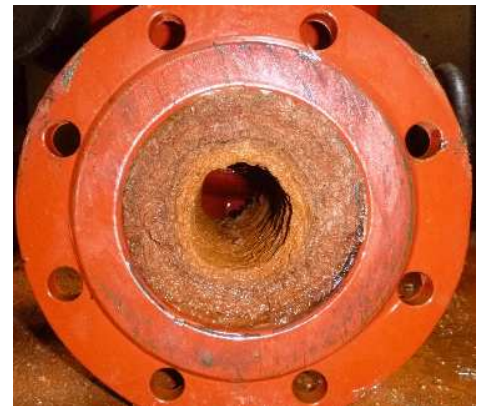
- verockerte RWL mit dem Comprex®-Verfahren reinigen
- massive Eisen- und Manganablagerungen aus den Rohrleitungen entfernen (Abbildung 2)
- Rohrleitungsquerschnitt wiederherstellen
- Leistungsfähigkeit sicherstellen
- Energieeffizienz steigern

Abbildung 2: Zustand vor der Reinigung

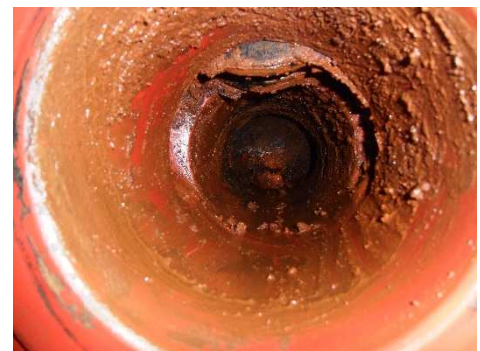
Abbildung 3: Zustand nach der Reinigung

- Eisen- und Manganablagerungen fast vollständig mobilisiert und effektiv ausgetragen (Abbildung 3 und Abbildung 4)
- insgesamt ca. 10 m³ Feststoffe aus den Rohrleitungen ausgetragen
- verbesserte Hydraulik durch verringerten Druckverlust
- Leistungsfähigkeit der Rohwasserleitung nach der Reinigung entspricht nahezu 100 % des Neuzustands
- Effizienz des Pumpenbetriebs gesteigert

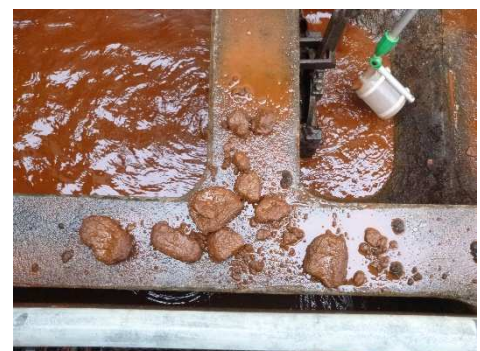
Abbildung 4: Austrag am Absetzbecken
