## Reinigung verschiedener Brunnenleitungen

### Aufgabenstellung

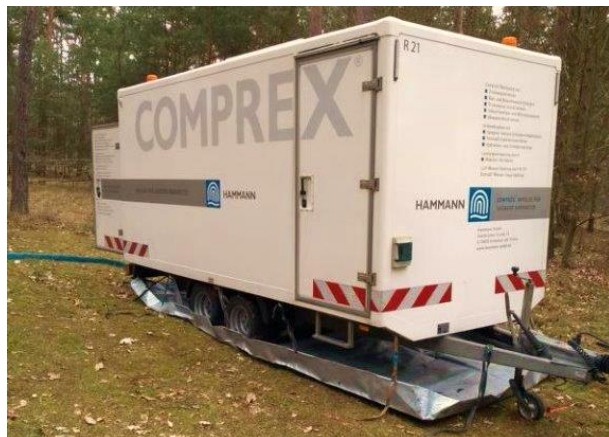
Abbildung 1: Comprex®-Einheit im Einsatz

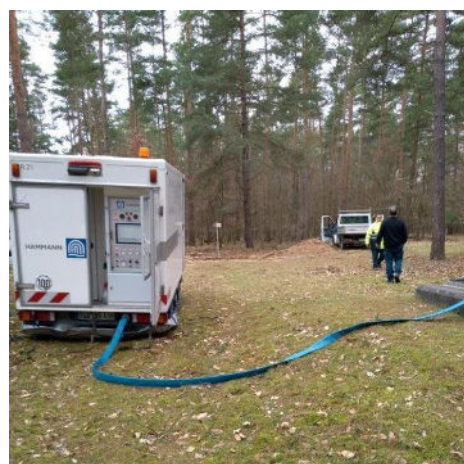
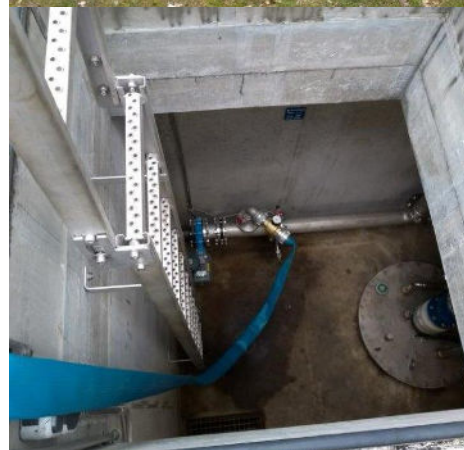
Abbildung 2: Anschluss im Schacht

- mechanisches Reinigungsverfahren
- Einspeisung am Brunnen (Abbildung 2)
- Ausspeisung im Wasserwerk (Abbildung 3)
- 1 Techniker, 26 Stunden vor Ort

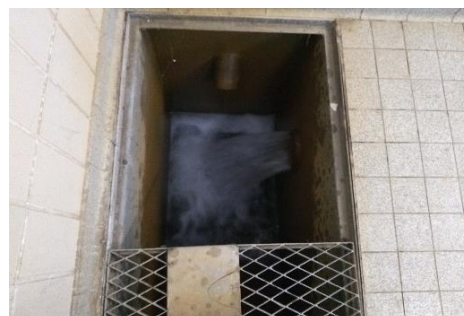
Abbildung 3: Ausspeisung freier Auslauf im Wasserwerk
