Comprex®-Reinigung
im Bereich Industrie

Referenzprojekt

Extruder
Hersteller Kunststoffprofile

Reinigung eines Kühlsystems zur Kühlung der Extruder für die Produktion von Kunststoffprofilen für das Baugewerbe

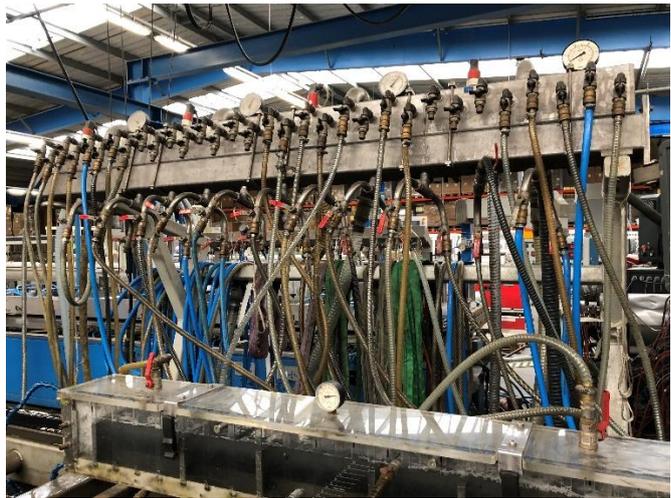
Abbildung 1: Verteilerbalken Kalibriertisch

- Reinigen des Bestandssystems im Zuge der Inbetriebnahme einer neuen Kälteanlage
- Altlasten wie Algen und Biofilme entfernen
- Umsetzung an einem Wochenende, um die Produktion nicht zu beeinträchtigen
- Reinigen der Hauptkühlleitung (Abbildung 2) inklusive mehrerer Extruder-Kühlsysteme (Abbildung 1, 4 und 5)
- Kunststoffpartikel und Biofilme / Algen aus den Rohrleitungen entfernen
- Funktionsstörungen vorbeugen
- Grundlage für biologisches Wachstum entfernen
- Leistungsfähigkeit und Prozesssicherheit durch verbesserte Kühlleistung wiederherstellen

- mechanische Reinigung durch den gezielten Einsatz komprimierter, aufbereiteter Luft von Complex®-Einheit (Abbildung 1)
- zunächst Reinigen von Vorlaufleitungen, Kompressionskältemaschine mit Verdampfer und Tischkühler mit Ausspeisung in Vorlagebehälter
- anschließend paralleles Arbeiten:
 - Reinigen der Behälter und Rückläufe durch **Lobbe** mit HD-System
 - abschnittsweises Reinigen der Hauptvorläufe zu den Extruderlinien
 - Reinigen der 20 Extruder und Kalibriertische
- 3 Techniker, 40 Stunden vor Ort

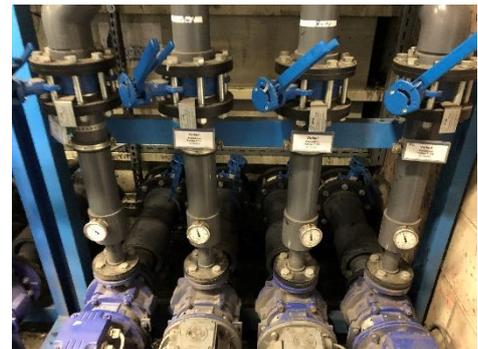
Abbildung 2: Vorlauf des
Kühlwassersystem

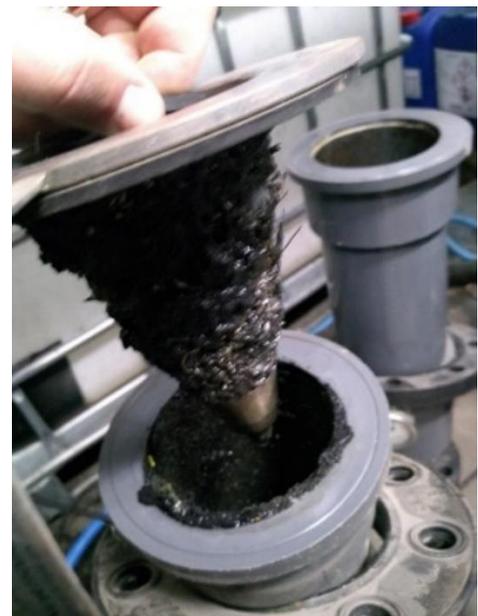
Abbildung 3: Filtereinsatz Vorlauf

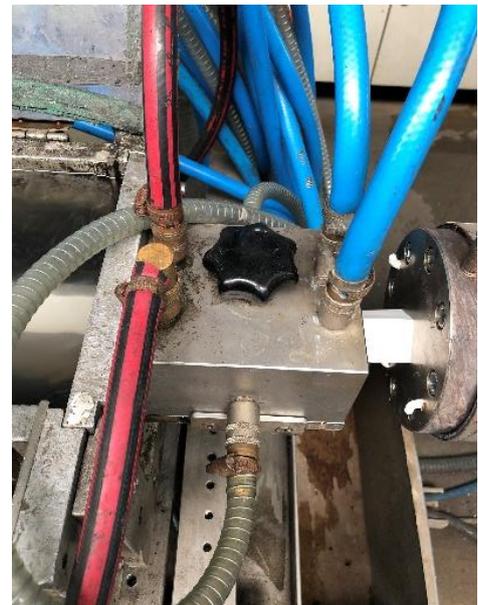
Abbildung 4: Werkzeugkühlung

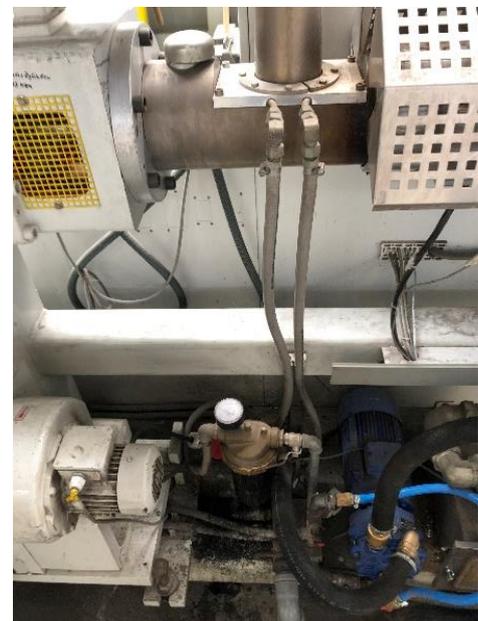
Abbildung 5: Einzugszonenkühlung und Dichtwasser Entgasungspumpe

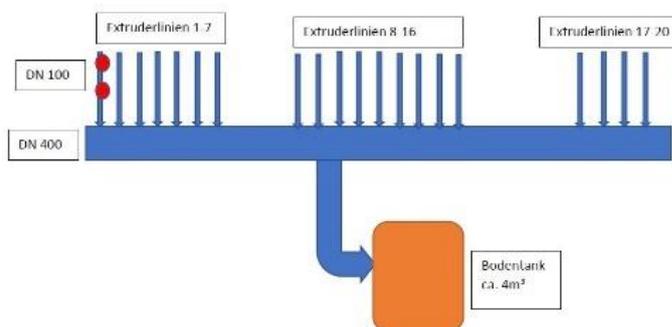
Skizze Rücklaufleitung (KG-Rohre):

Je Extruder-Linie sind 2x Anschlüsse an Rücklaufleitung vorhanden (Wie in Linie 1 skizziert).

Abbildung 6: durch **Lobbe** gereinigte Rücklaufleitungen

- umfassendes Gesamtkonzept zur Reinigung des gesamten Kühlsystems ergänzt durch **Lobbe** (Abbildung 6)
- Complex®-Reinigung von 20 offenen Rückläufen und Sammelleitung DN 400
- Reinigen von 3 Tanks durch **Lobbe**
- Reinigungseinsatz über verlängertes Wochenende
- Wiederinbetriebnahme am Montag

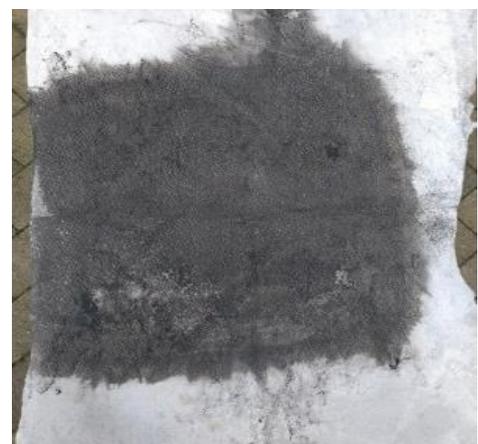
- Ablagerungen und Biofilme / Algen mobilisiert und ausgetragen, starker Feststoffaustrag (Abbildung 7)
- nach anfangs starker, schwarzer Trübung zum Ende hin keine Trübung mehr vorhanden
- verbesserte Hydraulik
- gesteigerte Energieeffizienz durch Reinigen der Kälteanlagen und verbesserter Hydraulik
- Leistungsfähigkeit und Betriebssicherheit verbessert
- biologisches Wachstum gestoppt und durch Entfernen der Ablagerungen Wirksamkeit der Kühlwasserzusätze wiederhergestellt

Abbildung 7: Feststoffaustrag aus Extruder auf Filtervlies
